BONDO, CÄSA CORTINI

*RESTAURATION UND ERNEUERUNG
2014 / 2015*

*André Born
Architekt BSA Bern*

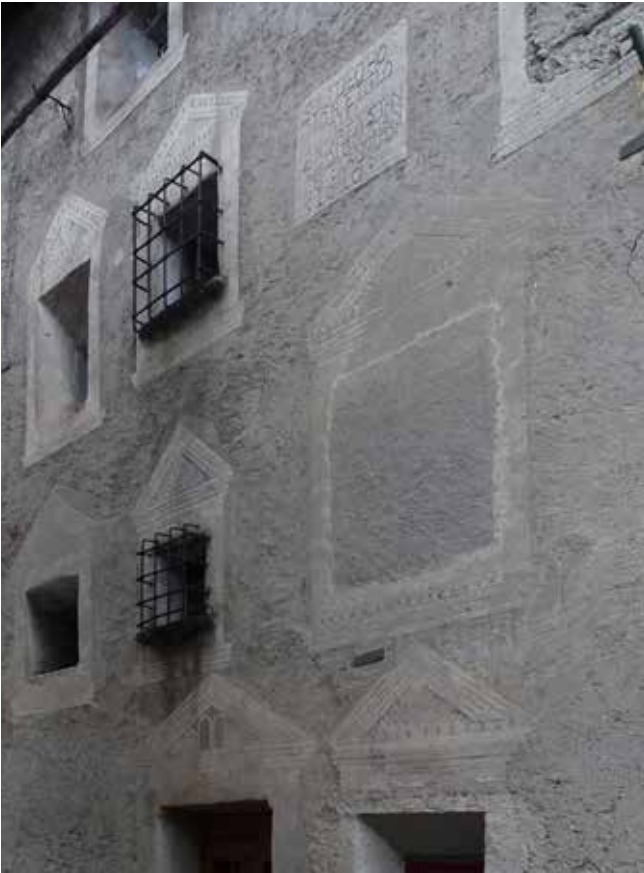
Cäsa Cortini: Aufnahme vor der Restaurierung mit zugemauertem Fenster.

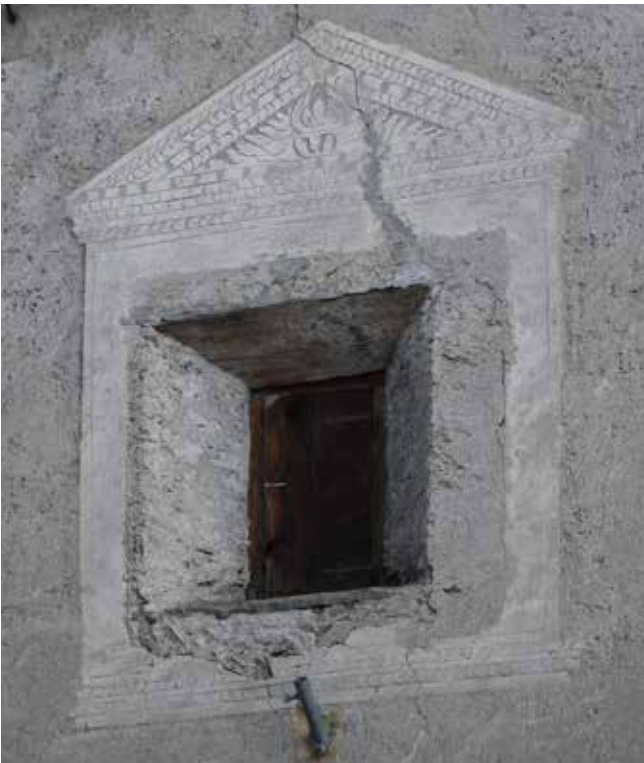
Cäsa Cortini: verkleinertes Fenster der Stüa, wohl um 1736. Aufnahme vor der Restaurierung.

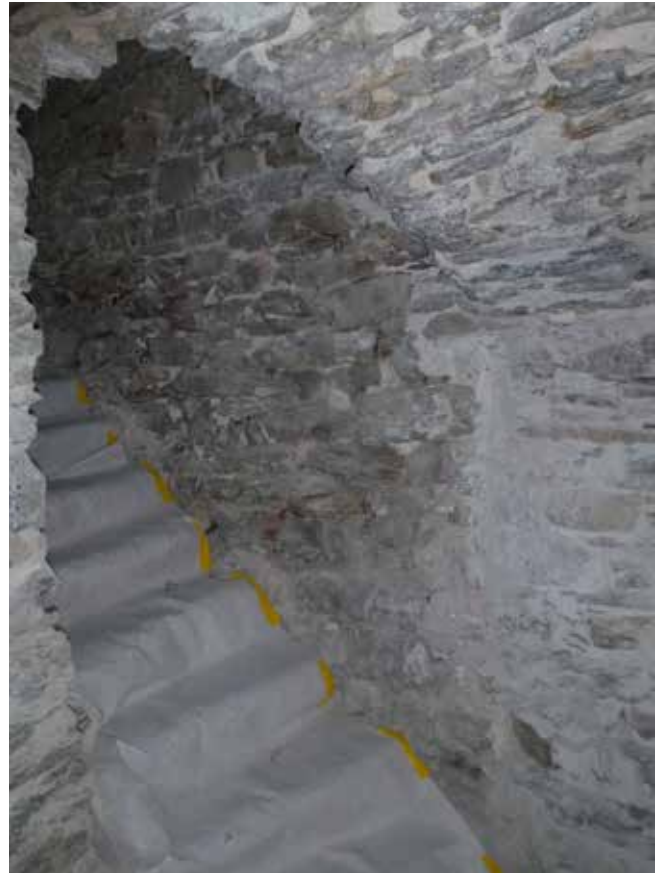
Cäsa Cortini: Zustand nach der Entfernung des Zementputzes von 1972. Mauerwerk von 1616. Aufnahme 2014.

Um 1972 wurden im Zuge von verschiedenen Modernisierungen in den zwei unteren Geschossen des Treppenhauses die historischen Putze bis auf das Mauerwerk abgeschlagen und durch einen rustikalen, grobkörnigen Zementputz vollständig erneuert und mit einer Dispersionsfarbe gestrichen. In den zwei oberen Geschossen wurden die originalen Kalkputze belassen und lediglich mit einer Dispersionsfarbe übermalt. Bei den vorgenommenen Sondierungen zeigte sich, dass auf diesen Wänden zwei Putzschichten vorhanden waren, nämlich der erste Putz aus der Zeit um 1616 und darüberliegend ein zweiter Putz aus der Zeit um 1737. Auf beiden Kalkputzen fand sich ein dunkel gemalter Sockel. Beim Abspitzen des Zementputzes in den unteren Geschossen kamen verschiedene Brandspuren zum Vorschein. Die Dispersionsfarbe auf dem Kalkputz der oberen Geschosse konnte aufwändig abgelaugt werden. Der störende Zementputz in den unteren Stockwerken wurde vollständig entfernt. Auf das freigelegte Bruchsteinmauerwerk wurde ein reiner Kalkputz nach alter Manier und altem Rezept mehrschichtig aufgetragen: Sumpfkalk wurde mit der Kelle aufgetragen, die letzte Schicht mit der Kelle abgeglättet, und anschließend al fresco mit Kalkmilch gestrichen. Der dunkle Sockel wurde restauriert und wo nötig ergänzt oder neugefasst.

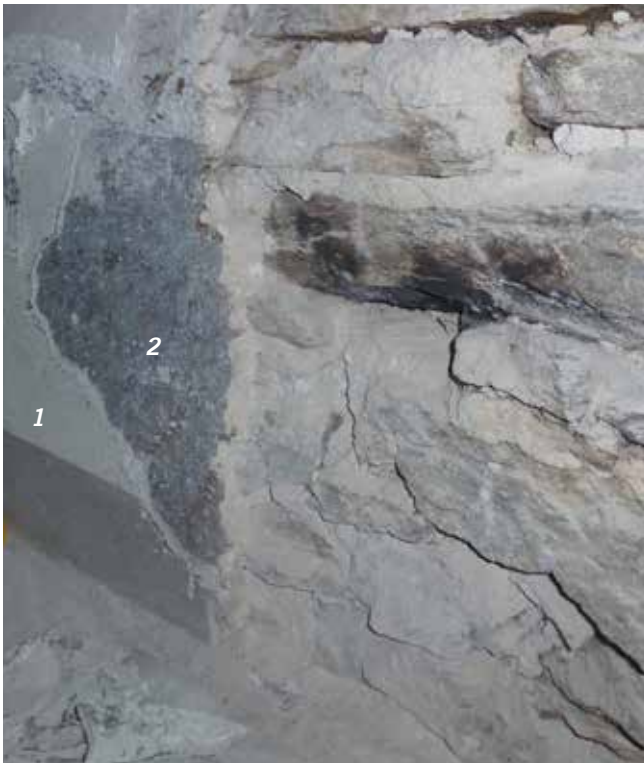
Cäsa Cortini: Befund Verputzschichten. Aufnahme 2014.

1 Kalkputz um 1736 mit dem Latexanstrich von 1972.

2 Kalkputz mit Sockelmalerei um 1616

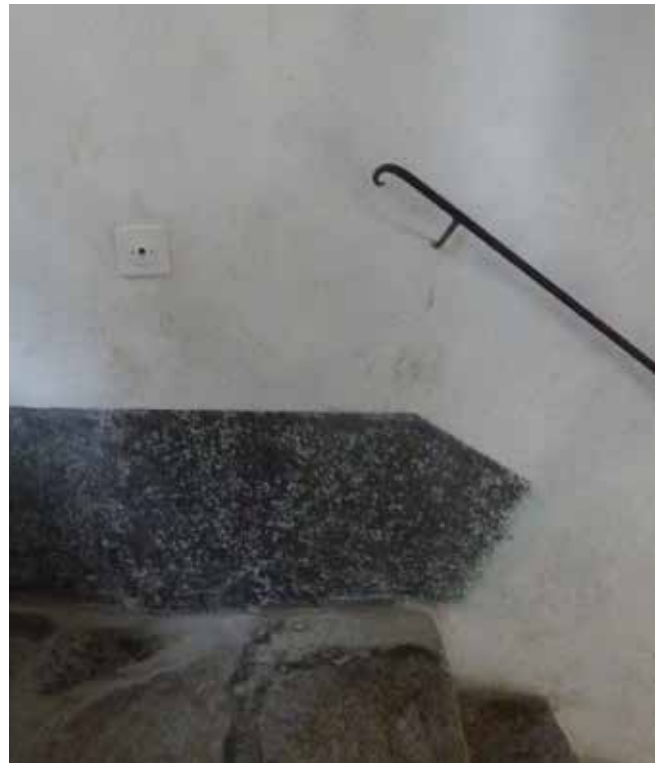
Cäsa Cortini: Kalkputz um 1736 nach dem Ablaugen des Latexanstriches mit restaurierter Sockelmalerei. Aufnahme 2014.

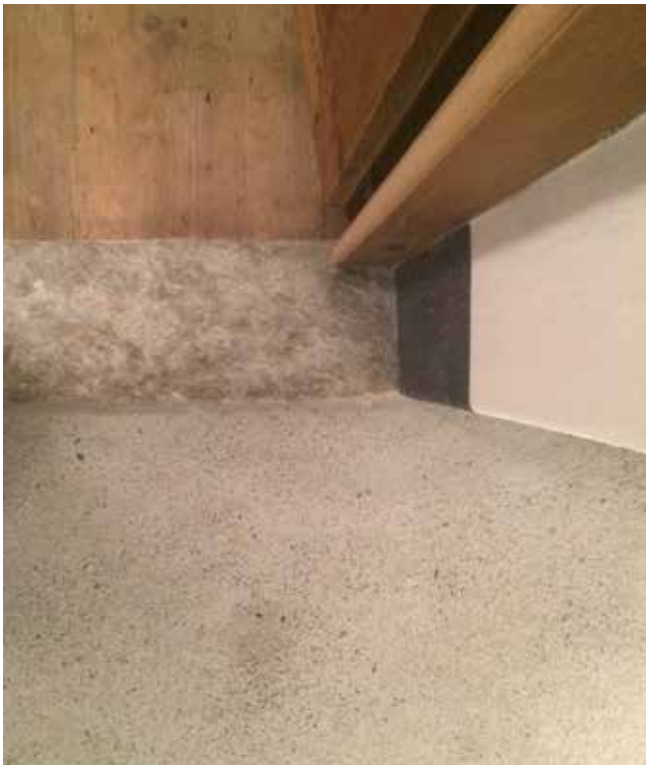
Càsa Cortini: Zusammenspiel von altem Riemenboden, Natursteinschwelle und dem neuen Kalkmörtelboden.

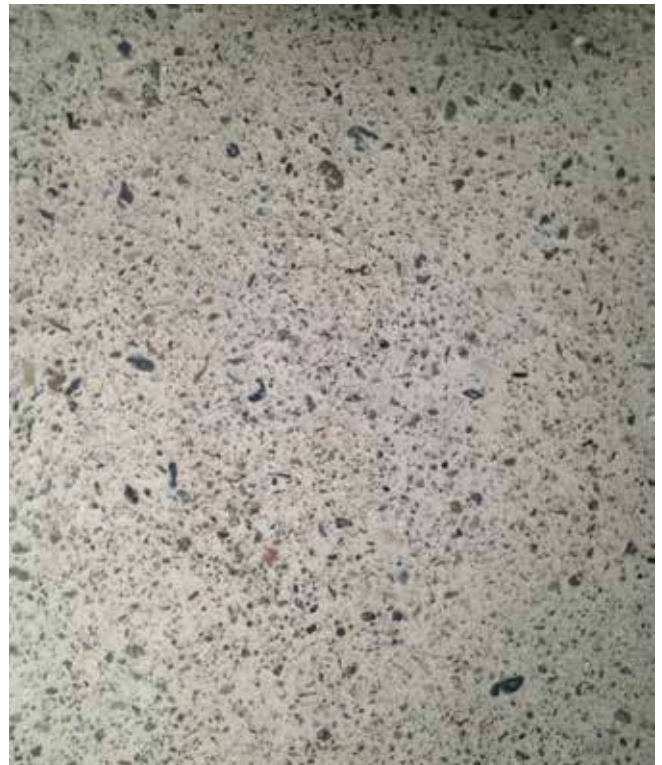
Càsa Cortini: Kalkmörtelüberzug nach eigener Rezeptur. Handgemischt mit Kies aus dem Fluss Orlegna.

Die Materialien wurden vom Maurer vor Ort gemischt und nass eingebracht. Nach dem Antrocknen wurde die Oberfläche mit einem feuchten Schwamm nachgewaschen bis die gewünschte Sichtbarkeit der Körnung erreicht war.

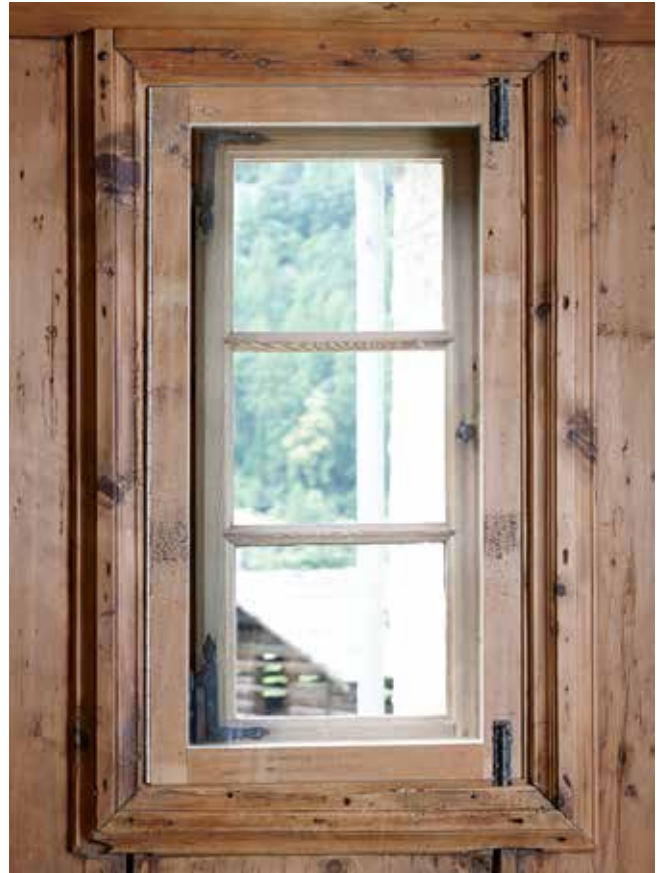
Neues Innenfenster. Aufnahme nach der Renovation

Mit einem neuen Innenfenster – je nach Raum in einer filigranen Holz- oder Metallrahmung mit schmaler Isolierverglasung – konnte die energetische Situation wesentlich verbessert werden. Jedes einzelne Fenster wurde speziell für die vorhandenen Leibungen hergestellt und an Ort präzise eingepasst. Als Holz wurde Altholz mit „prima patina“-Oberfläche gewählt.

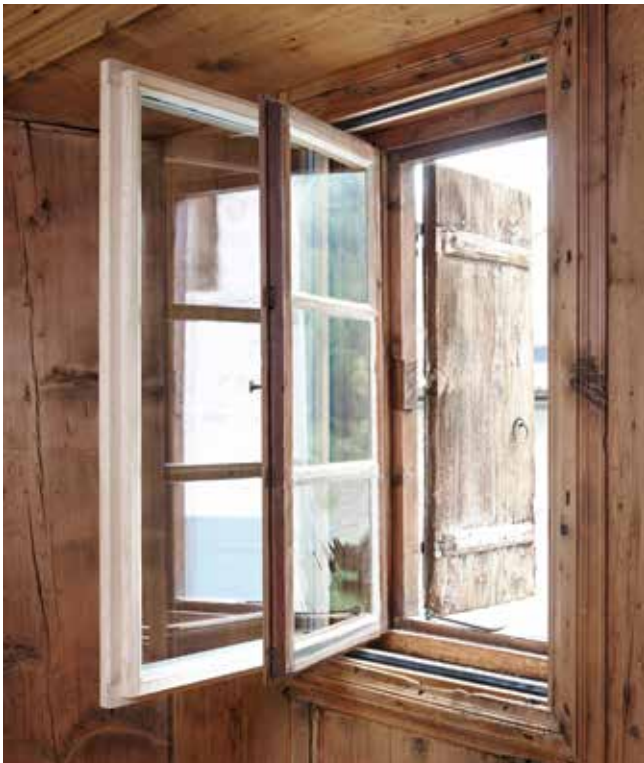
Neues Innenfenster und restauriertes Originalausfenster. Aufnahme nach der Renovation.

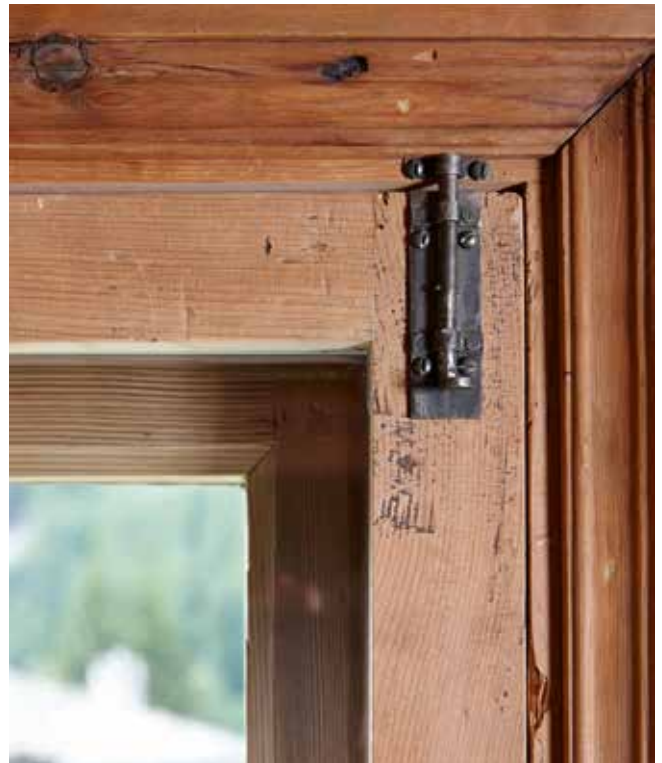
Neues Innenfenster, Detail Verschluss. Aufnahme nach der Renovation.

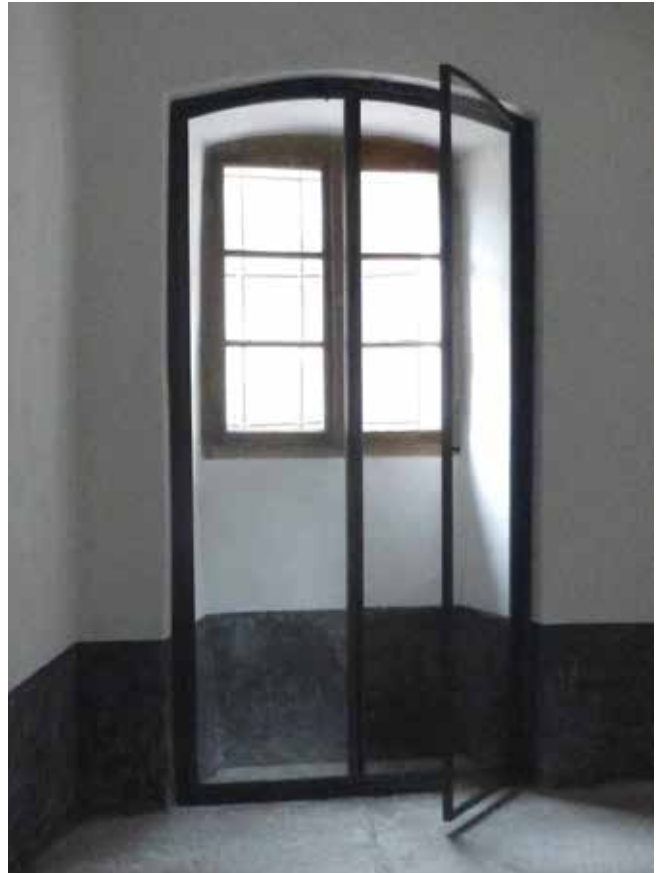
Treppenhaus: neues Holz-Metall-Innenfenster. Aussen das restaurierte Originalfenster.

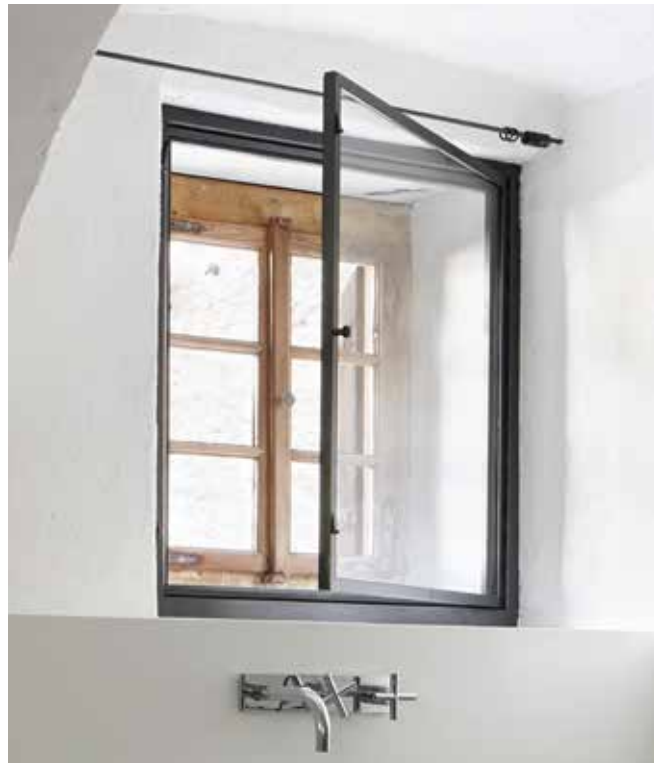
Badezimmer: neues Holz-Metall-Innenfenster. Aussen das restaurierte Originalfenster.

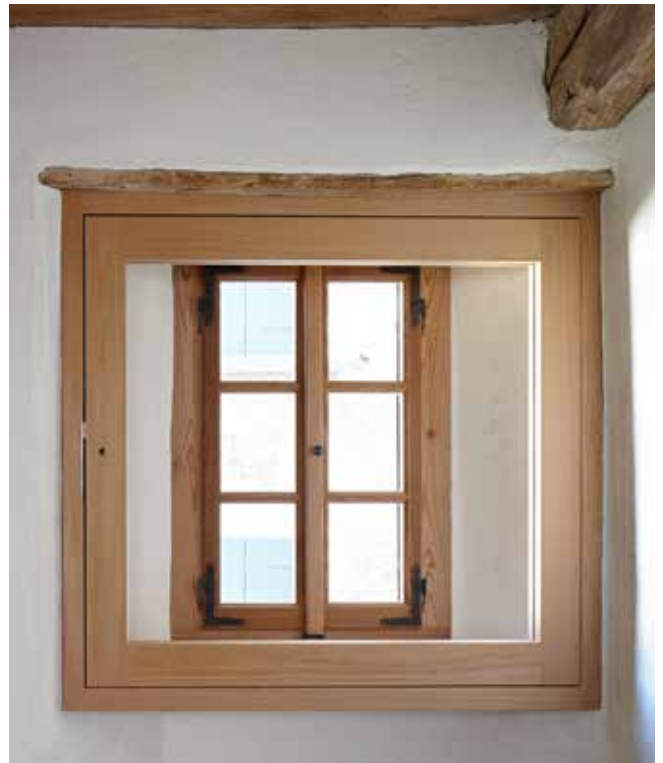
Das Wiederöffnen des zugemauerten Fensters in der ehemaligen Dispensa bedingte aus Brandschutzvorschriften ein Innenfenster EI30. Aussen ein den Originalfenster nachgebautes Fenster.

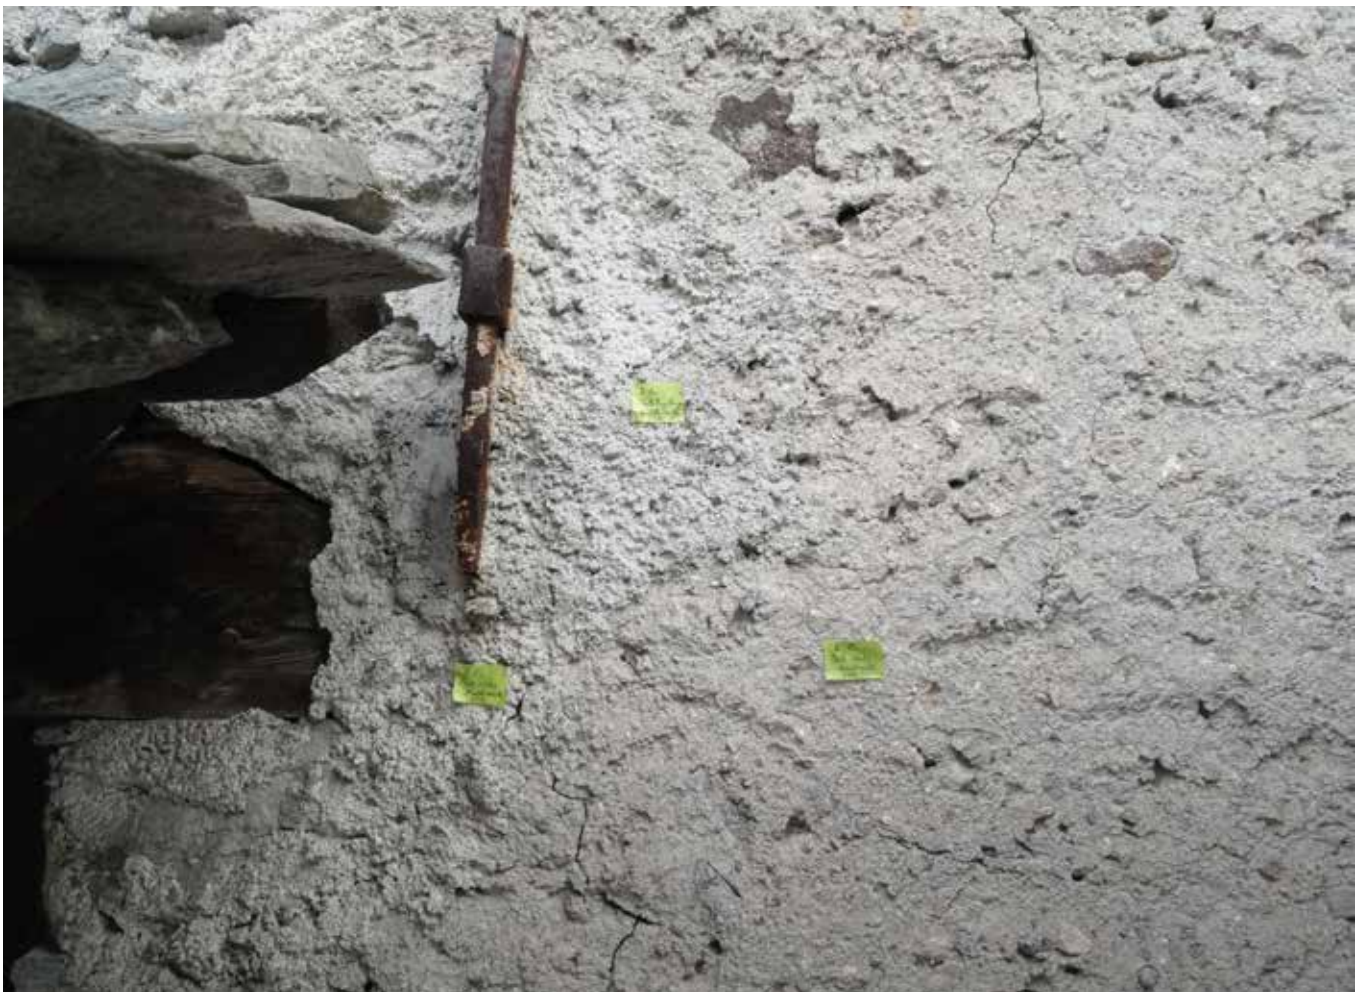
Der Einbau der Zugstangen konnte anhand der Mörtelergänzung auf 1736 datiert werden. Aufnahme während der Restauration.

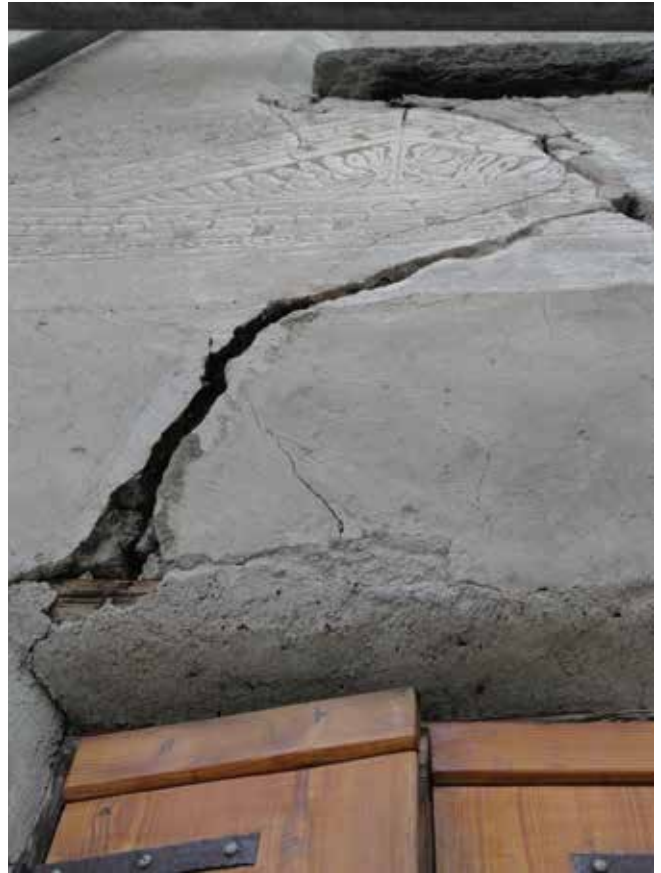
Freigelegte Risse. Aufnahme während der Restauration.

Die Risse und Fehlstellen wurden mit Kalkmörtel und örtlichem Sand geflickt. Die Oberflächenstruktur wurde der Umgebung angepasst. Der Orlegna-Sand aus Vicosoprano zeigte die richtige Korngrösse und Farbigkeit. An dunklen Stellen wurde die Mörtelmasse zusätzlich mit Umbra und Ocker eingefärbt. Einzig bei einzelnen Sgraffitos wurden die stark störenden Fehlstellen mit Supfkalk etwas geschlossen, um die Lesbarkeit des Ganzen zu unterstützen.

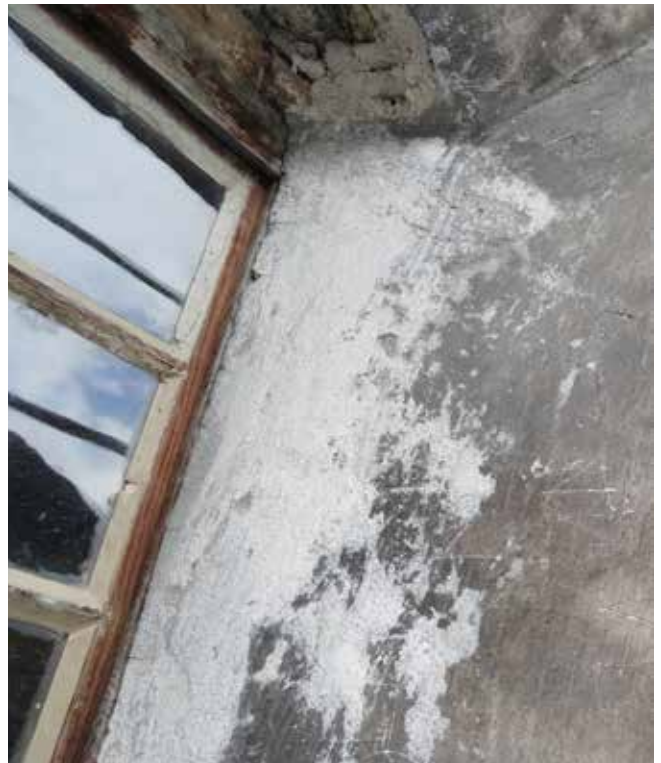
Reinigungsproben in den Fensterleibungen. Aufnahme während der Restauration.

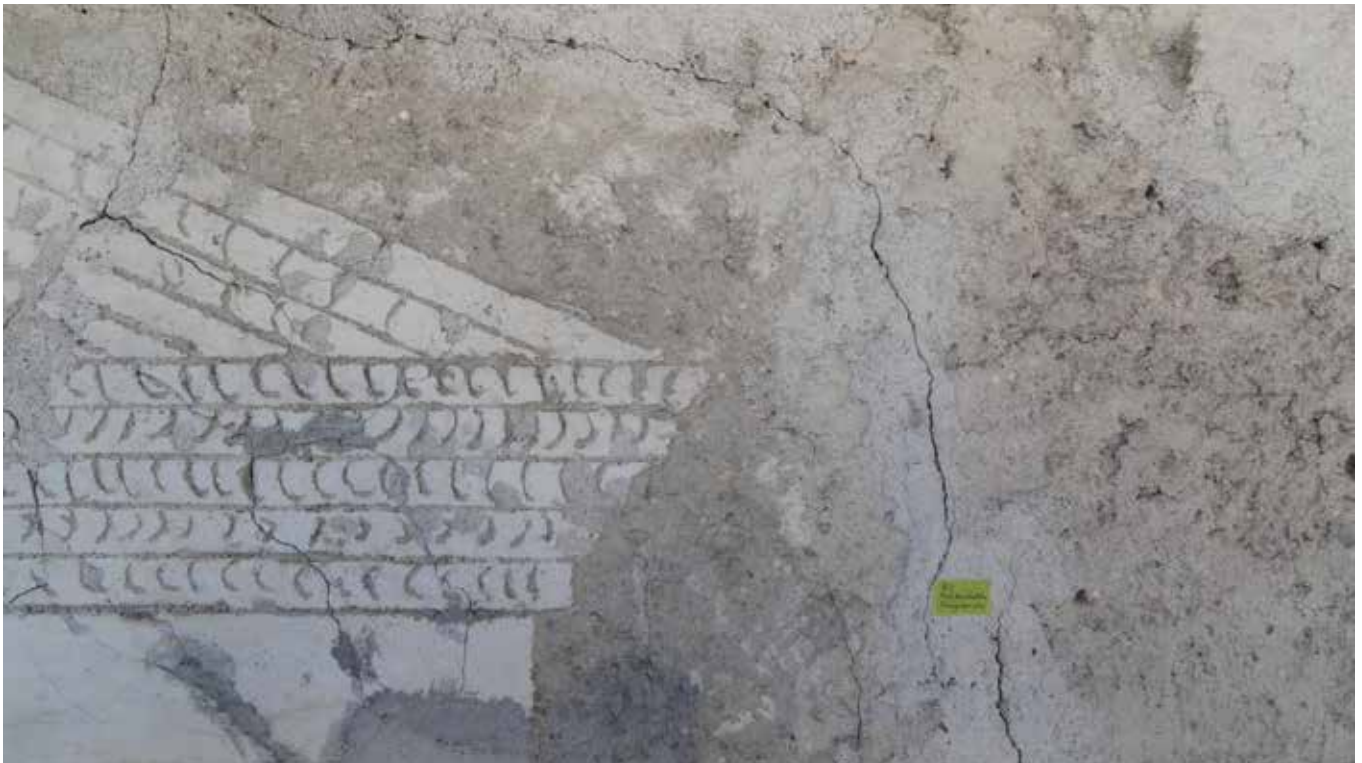
Schadenaufnahmen. Aufnahme während der Restauration.
