BERN, HERRENGASSE 1

*RENOVATION UND UMBAU
2011 / 2012*

*André Born
Architekt Bern*

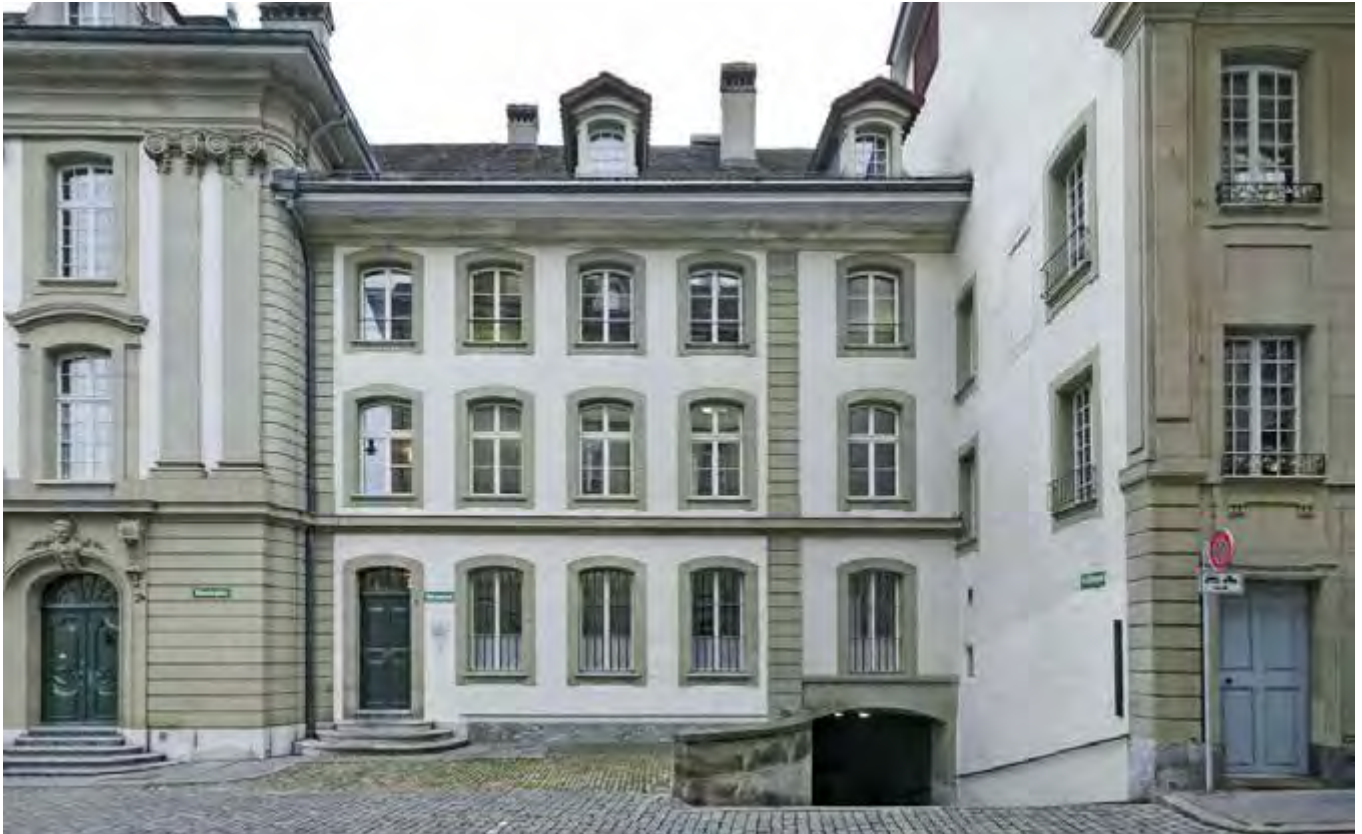
Fassade gegen den Münsterplatz / Herrengasse (Aufnahme 2012).

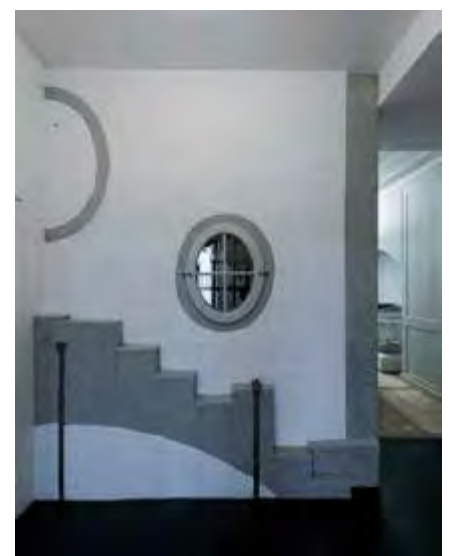
Korridor, Erdgeschoss (Aufnahme 2012): Freigelegte Wandpartie mit Resten eines ehemaligen Treppenaufganges. Die ovalen Fenster boten Durchblick auf die Fricktreppe.

der Zusammenlegung wurde das zweiläufig gewendelte Weststiegenhaus abgebrochen und der zugehörige Hauseingang zu einem Fenster abgeändert. Einige dieser Strukturveränderungen, insbesondere die Verbindungen einzelner Räume untereinander, wurden mit dem jüngsten Umbau nun rückgängig gemacht. In der wiederhergestellten Grundrissdisposition wurden die Vertäfelung im Bereich der Brandmauerdurchbrüche ergänzt und in einzelnen, besonders ausgezeichneten Räumen fehlende Kachelöfen eingebaut. Die seit 1929 bestehende, aus zwei ehemals unabhängigen Häusern hervorgegangene neue Einheit des Provisorhauses wurde hingegen beibehalten.

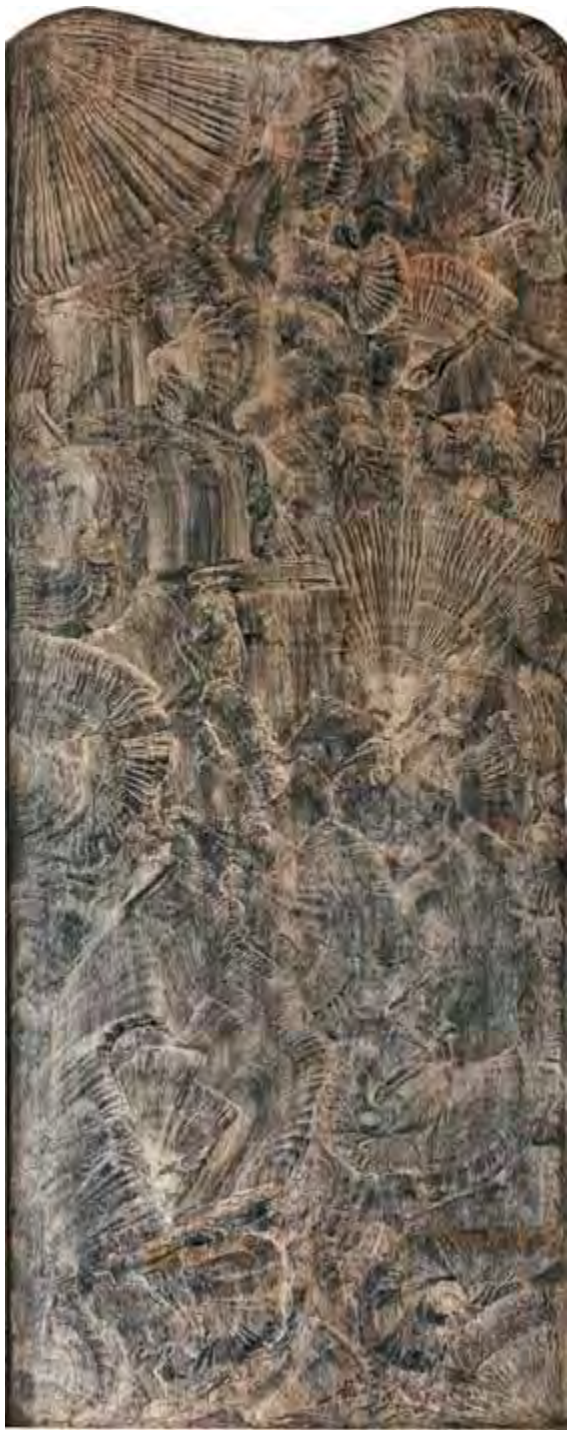
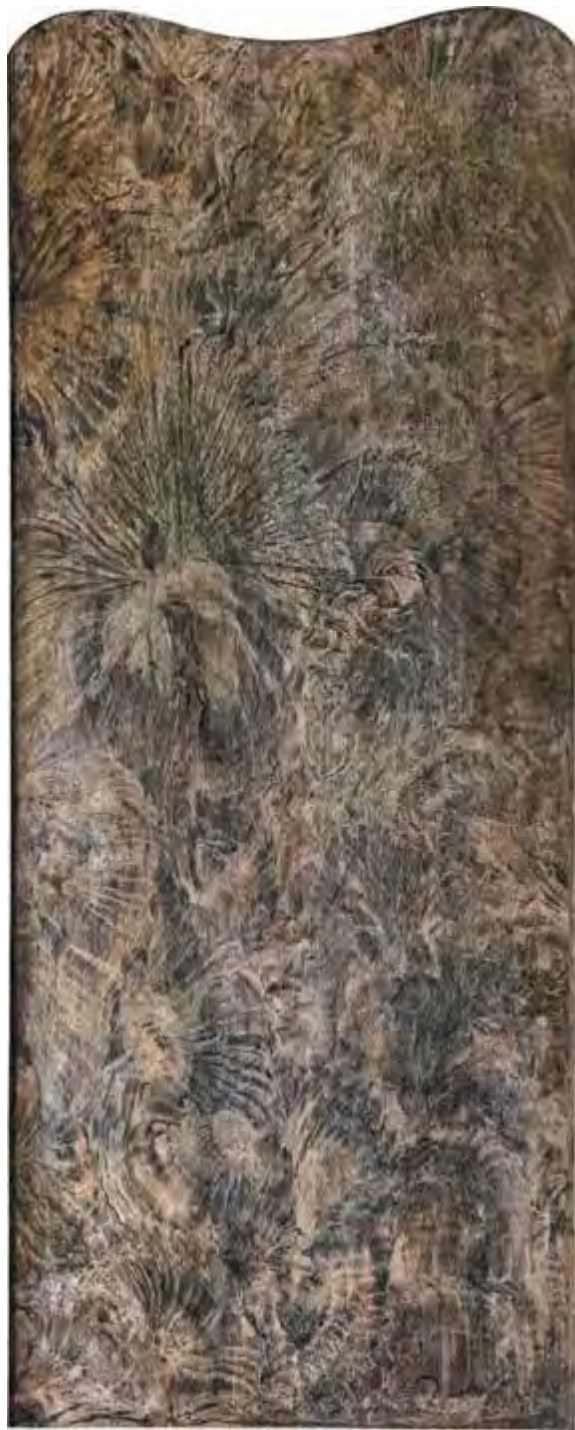
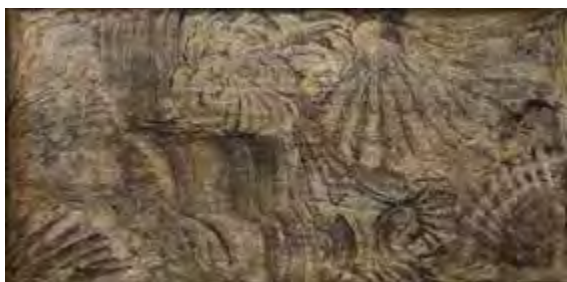
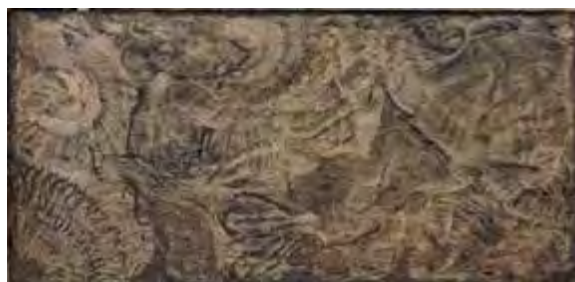
Zimmer 21, Erdgeschoss (Aufnahme 2012): Freigelegte und restaurierte Bemalung der Täferfelder des Wandschranks.

1. Erdgeschoss: In zwei Räumen im Erdgeschoss kam hinter mehreren Farbschichten eine wolkige Ausmalung der Täferfüllungen zum Vorschein. Weil der Befund eine Ausnahme darstellte (in den anderen untersuchten Räumen fand sich keine vergleichbare Raumausstattung) beschloss die Bauprojektgruppe, die ursprüngliche Fassung der gesamten Zimmertüre freizulegen. Das Ergebnis der Freileigungsarbeiten an der Zimmertüre brachte Ungeahntes zum Vorschein: Die Muster der Wandmalereien waren weder Stein- noch Holzimitationen, sie erinnerten vielmehr an Wasserfälle, Farnfächer oder Ammoniten. Im Estrich fanden sich schliesslich auch die originalen Schranktüren, deren restauratorische Bearbeitung diesen Befund erhärteten: dass es sich um ein eigentliches Malerei-Programm handelt, wenn auch ein kaum deutbares.

Ein Freilegen aller Täferfelder hätte allerdings das Terminprogramm und auch die Kosten des Sanierungsprojektes gesprengt, denn die vielen Farbschichten hätten in handwerklicher Feinarbeit teilweise mit Hilfe eines Skalpells vorsichtig abgetragen werden müssen. Aus diesem Grund fiel der Beschluss, nur eine Wandpartie, bestehend aus Türe und Schrank, in der Originalfassung freizulegen. So zeigen sich hier wieder die fast manieristisch anmutenden Figurationen in braun-ocker und oliv-grün.

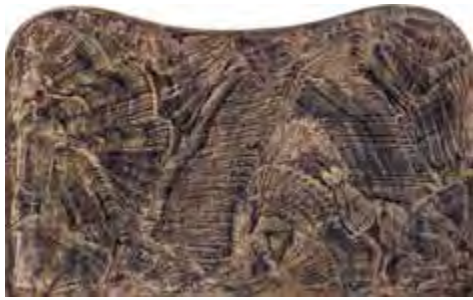
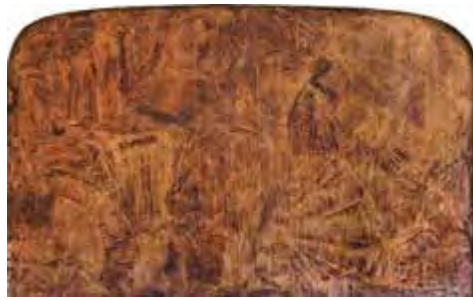
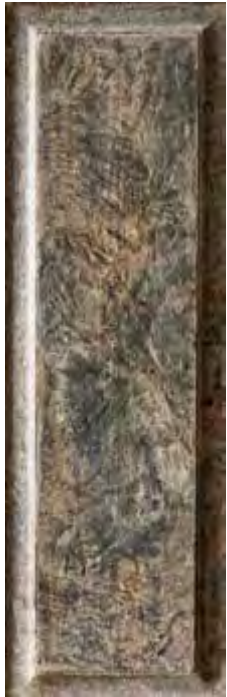
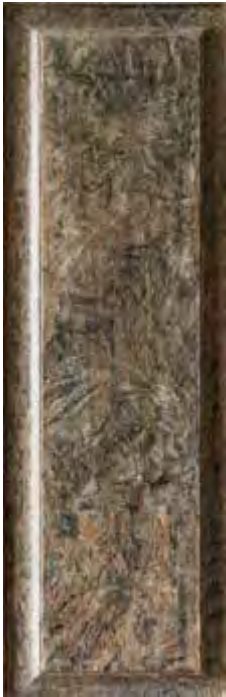
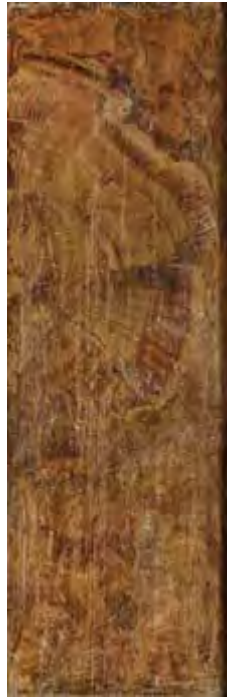
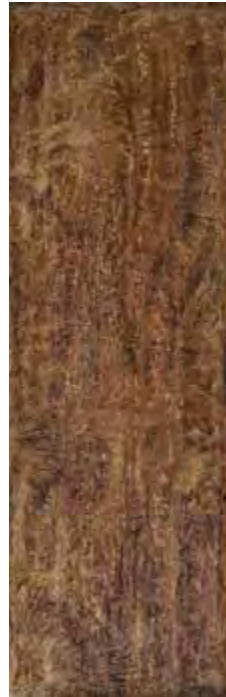
Zimmer 21 und 22, Erdgeschoss (Aufnahme 2012): Freigelegte und restaurierte Bemalung der Täferfelder der Türe.

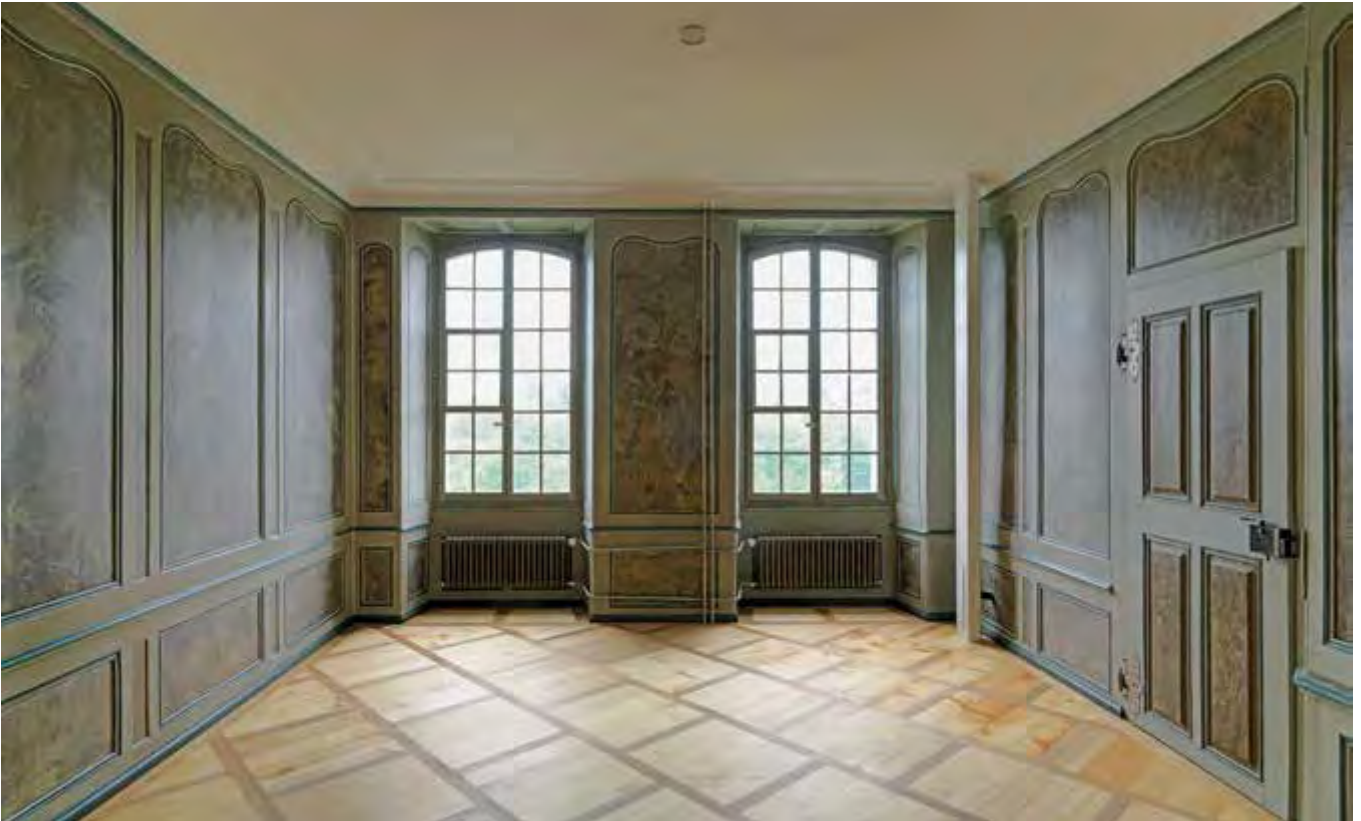
Zimmer 21, Erdgeschoss (Aufnahme 2012): Originaler Bernerparkettboden. Instandgestellte Vertäfelungen. Türfüllungen mit freigelegter und restaurierter Bemalung. Restliche Täferfüllungen mit Neufassung. Die Fenster mit feingliedriger Sprossenteilung (als Mustervorlage angebracht).

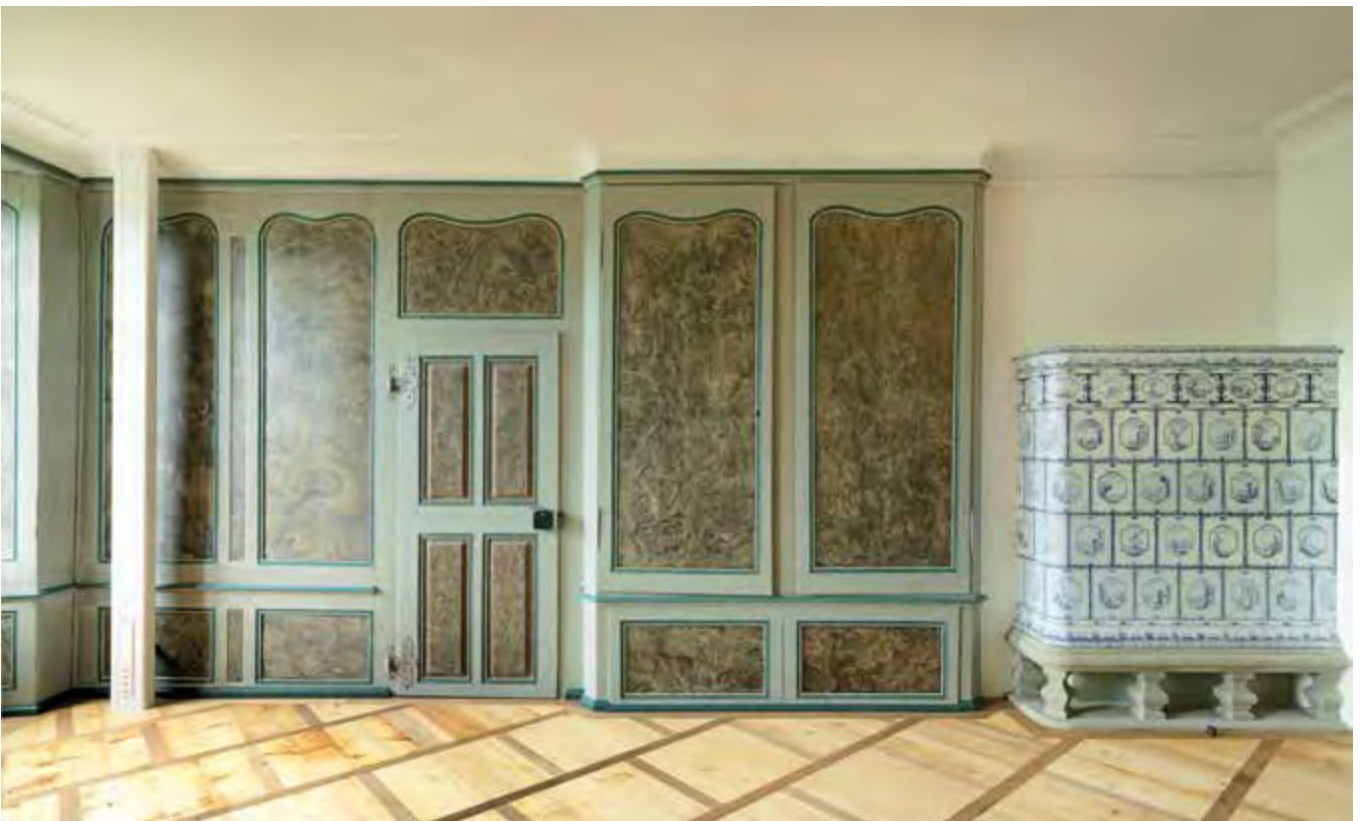
Zimmer 21, Erdgeschoss (Aufnahme 2012): Schrank- und Türfüllungen mit freigelegter und restaurierter Bemalung. Täferfelder links der Türe mit Neufassung. Datierter Kachelofen aus dem Depot der kantonalen Denkmalpflege. Links die neue Elektroerschliessung.

1. Der bestehende Kachelofen in den Räumen mit der erstaunlichen Täferbemalung im Erdgeschoss war stilistisch und gestalterisch störend und wurde durch einen passenden Ofen des Kachelmalers Peter Gnehm aus dem Depot der kantonalen Denkmalpflege ersetzt. Eine Kachel des eingebauten Ofens ist mit 1758 datiert; dieser stammt also ungefähr aus der Bauzeit des Provisorhauses.

Die neue Verteilung erfolgt nun vertikal. Dabei werden jeweils zwei nebeneinander liegende Büros durch einen vertikalen Steigkanal erschlossen. Die Kabelkanäle sind von der Wand abgesetzt montiert, um die historischen Oberflächen so wenig wie möglich zu beeinträchtigen. Die Steckdosen sind im Kabelkanal integriert. Auf Deckenleuchten wurde bewusst verzichtet, damit die Decke – mit Ausnahme des obligatorischen Brandmelders – von Installationen frei gehalten ist. Für die Arbeitsplatzbeleuchtung sorgen Stehleuchten mit integrierten Bewegungsmeldern. Das System ist erweiterbar, in Zukunft können die Kanäle nämlich nachinstalliert werden.

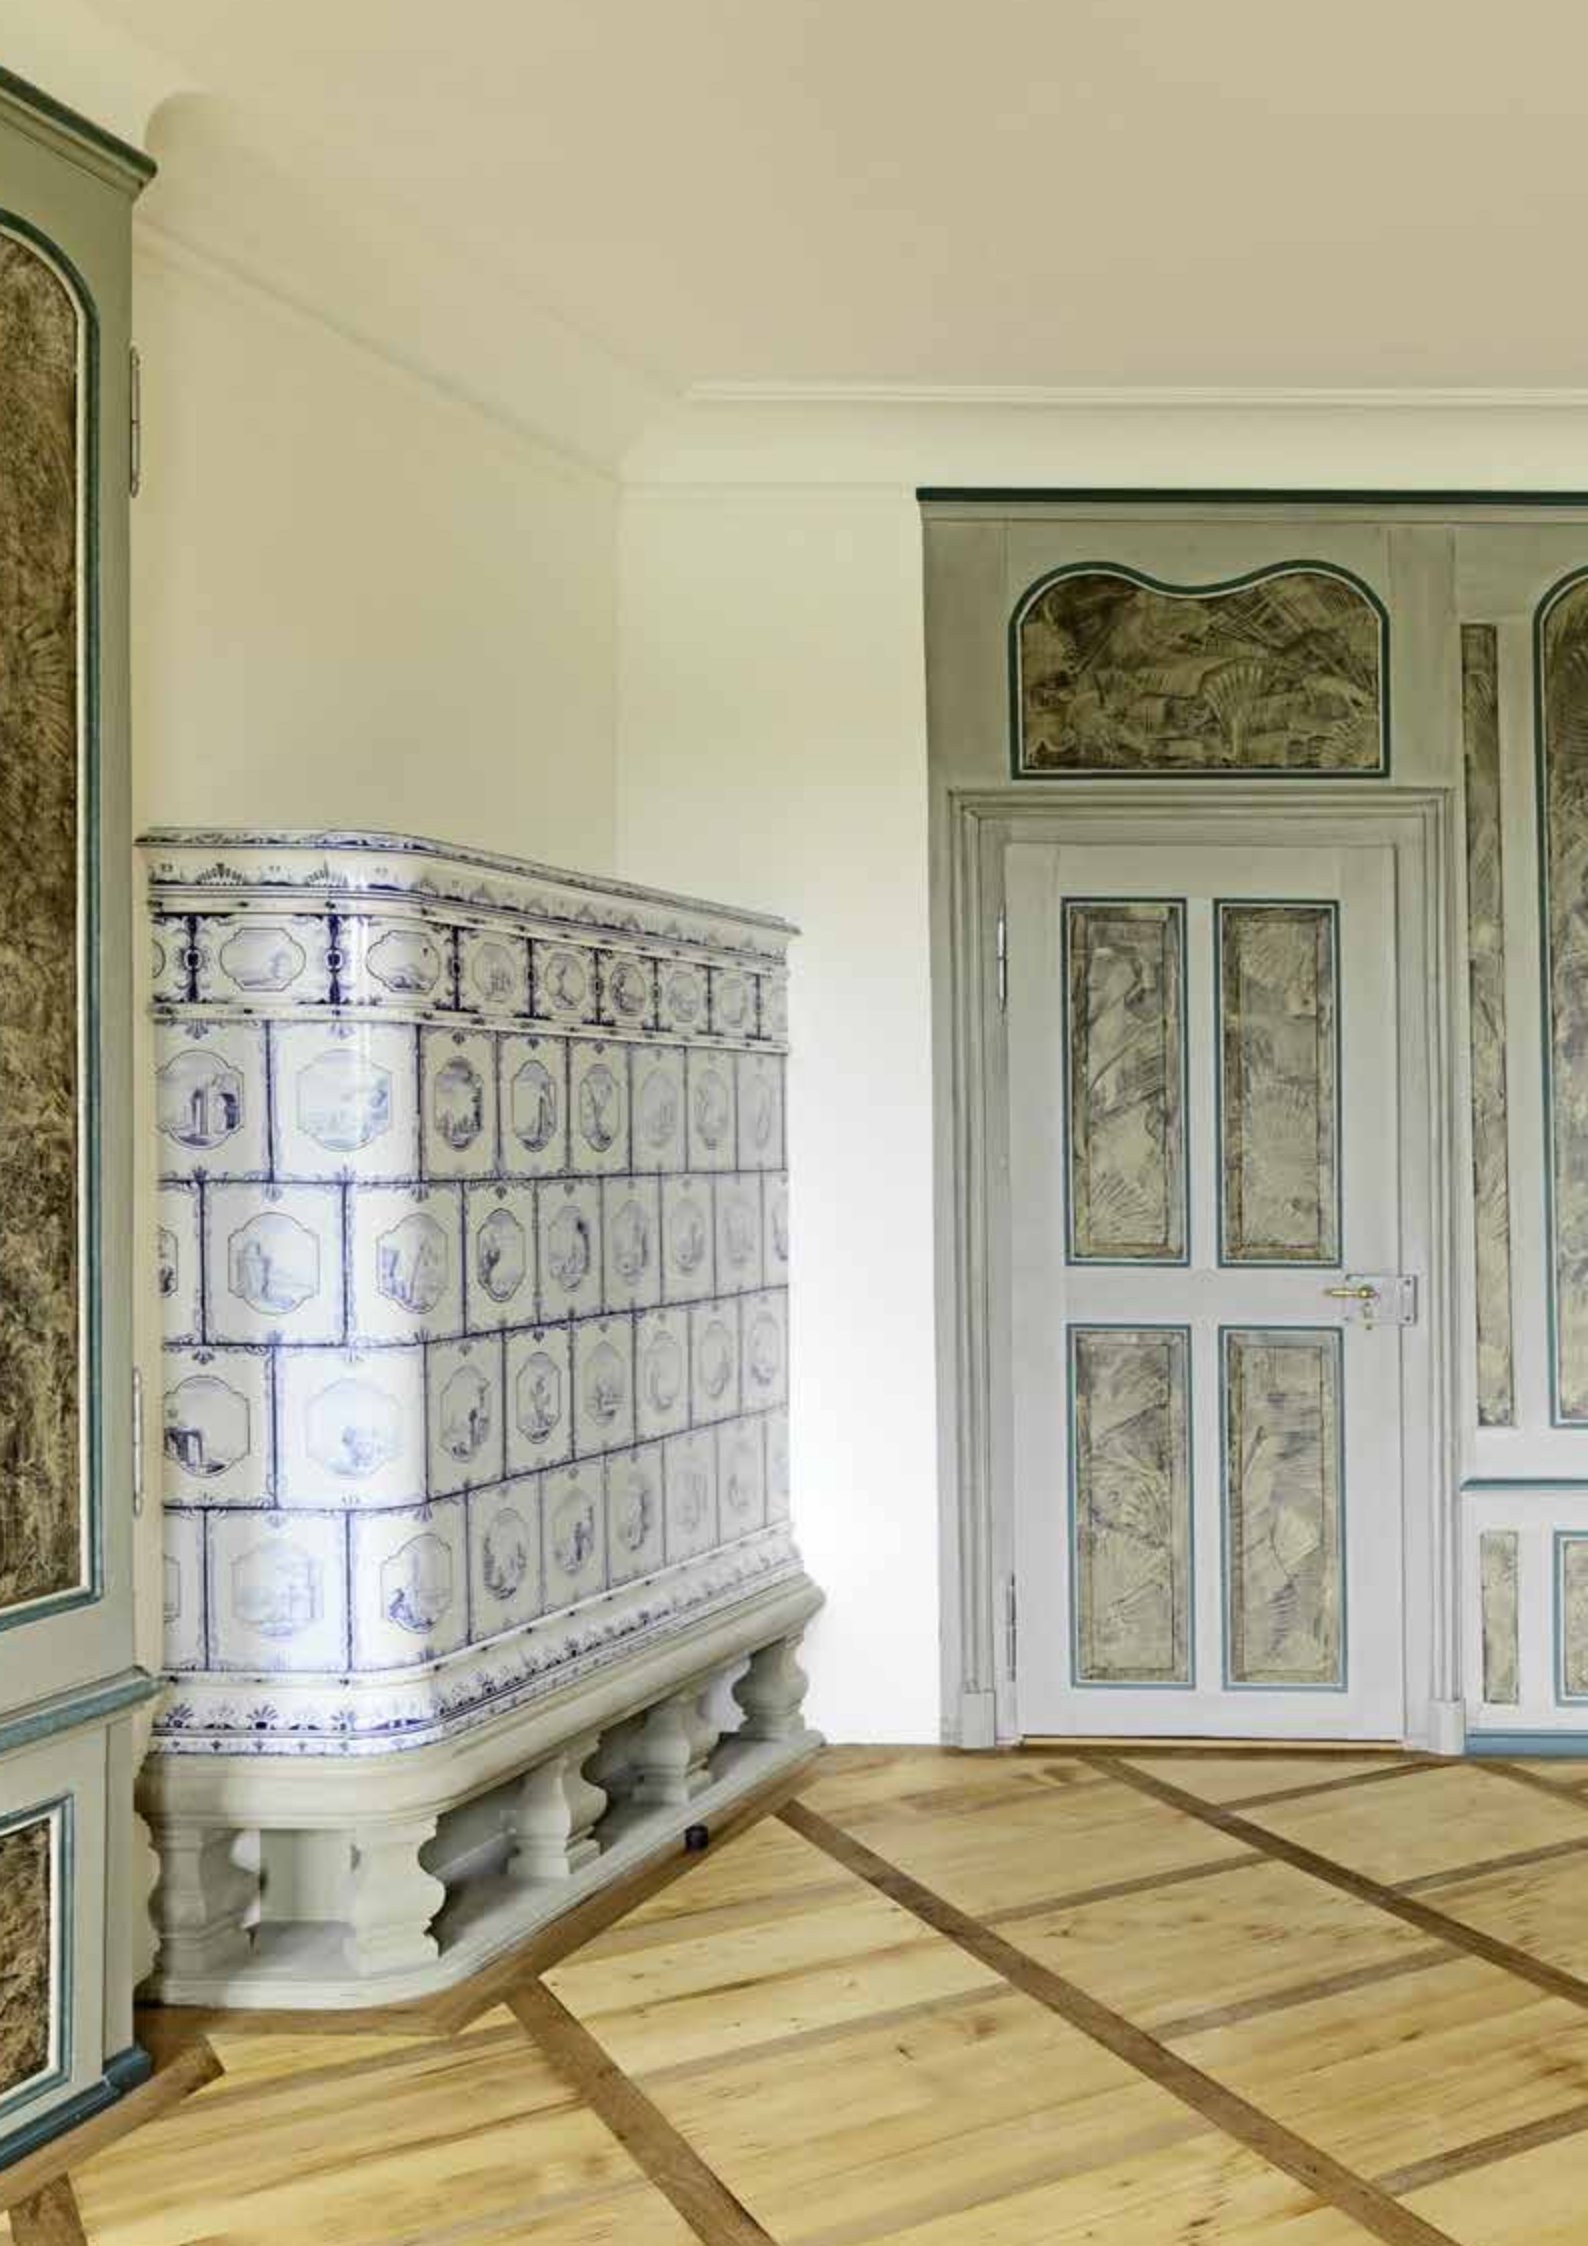
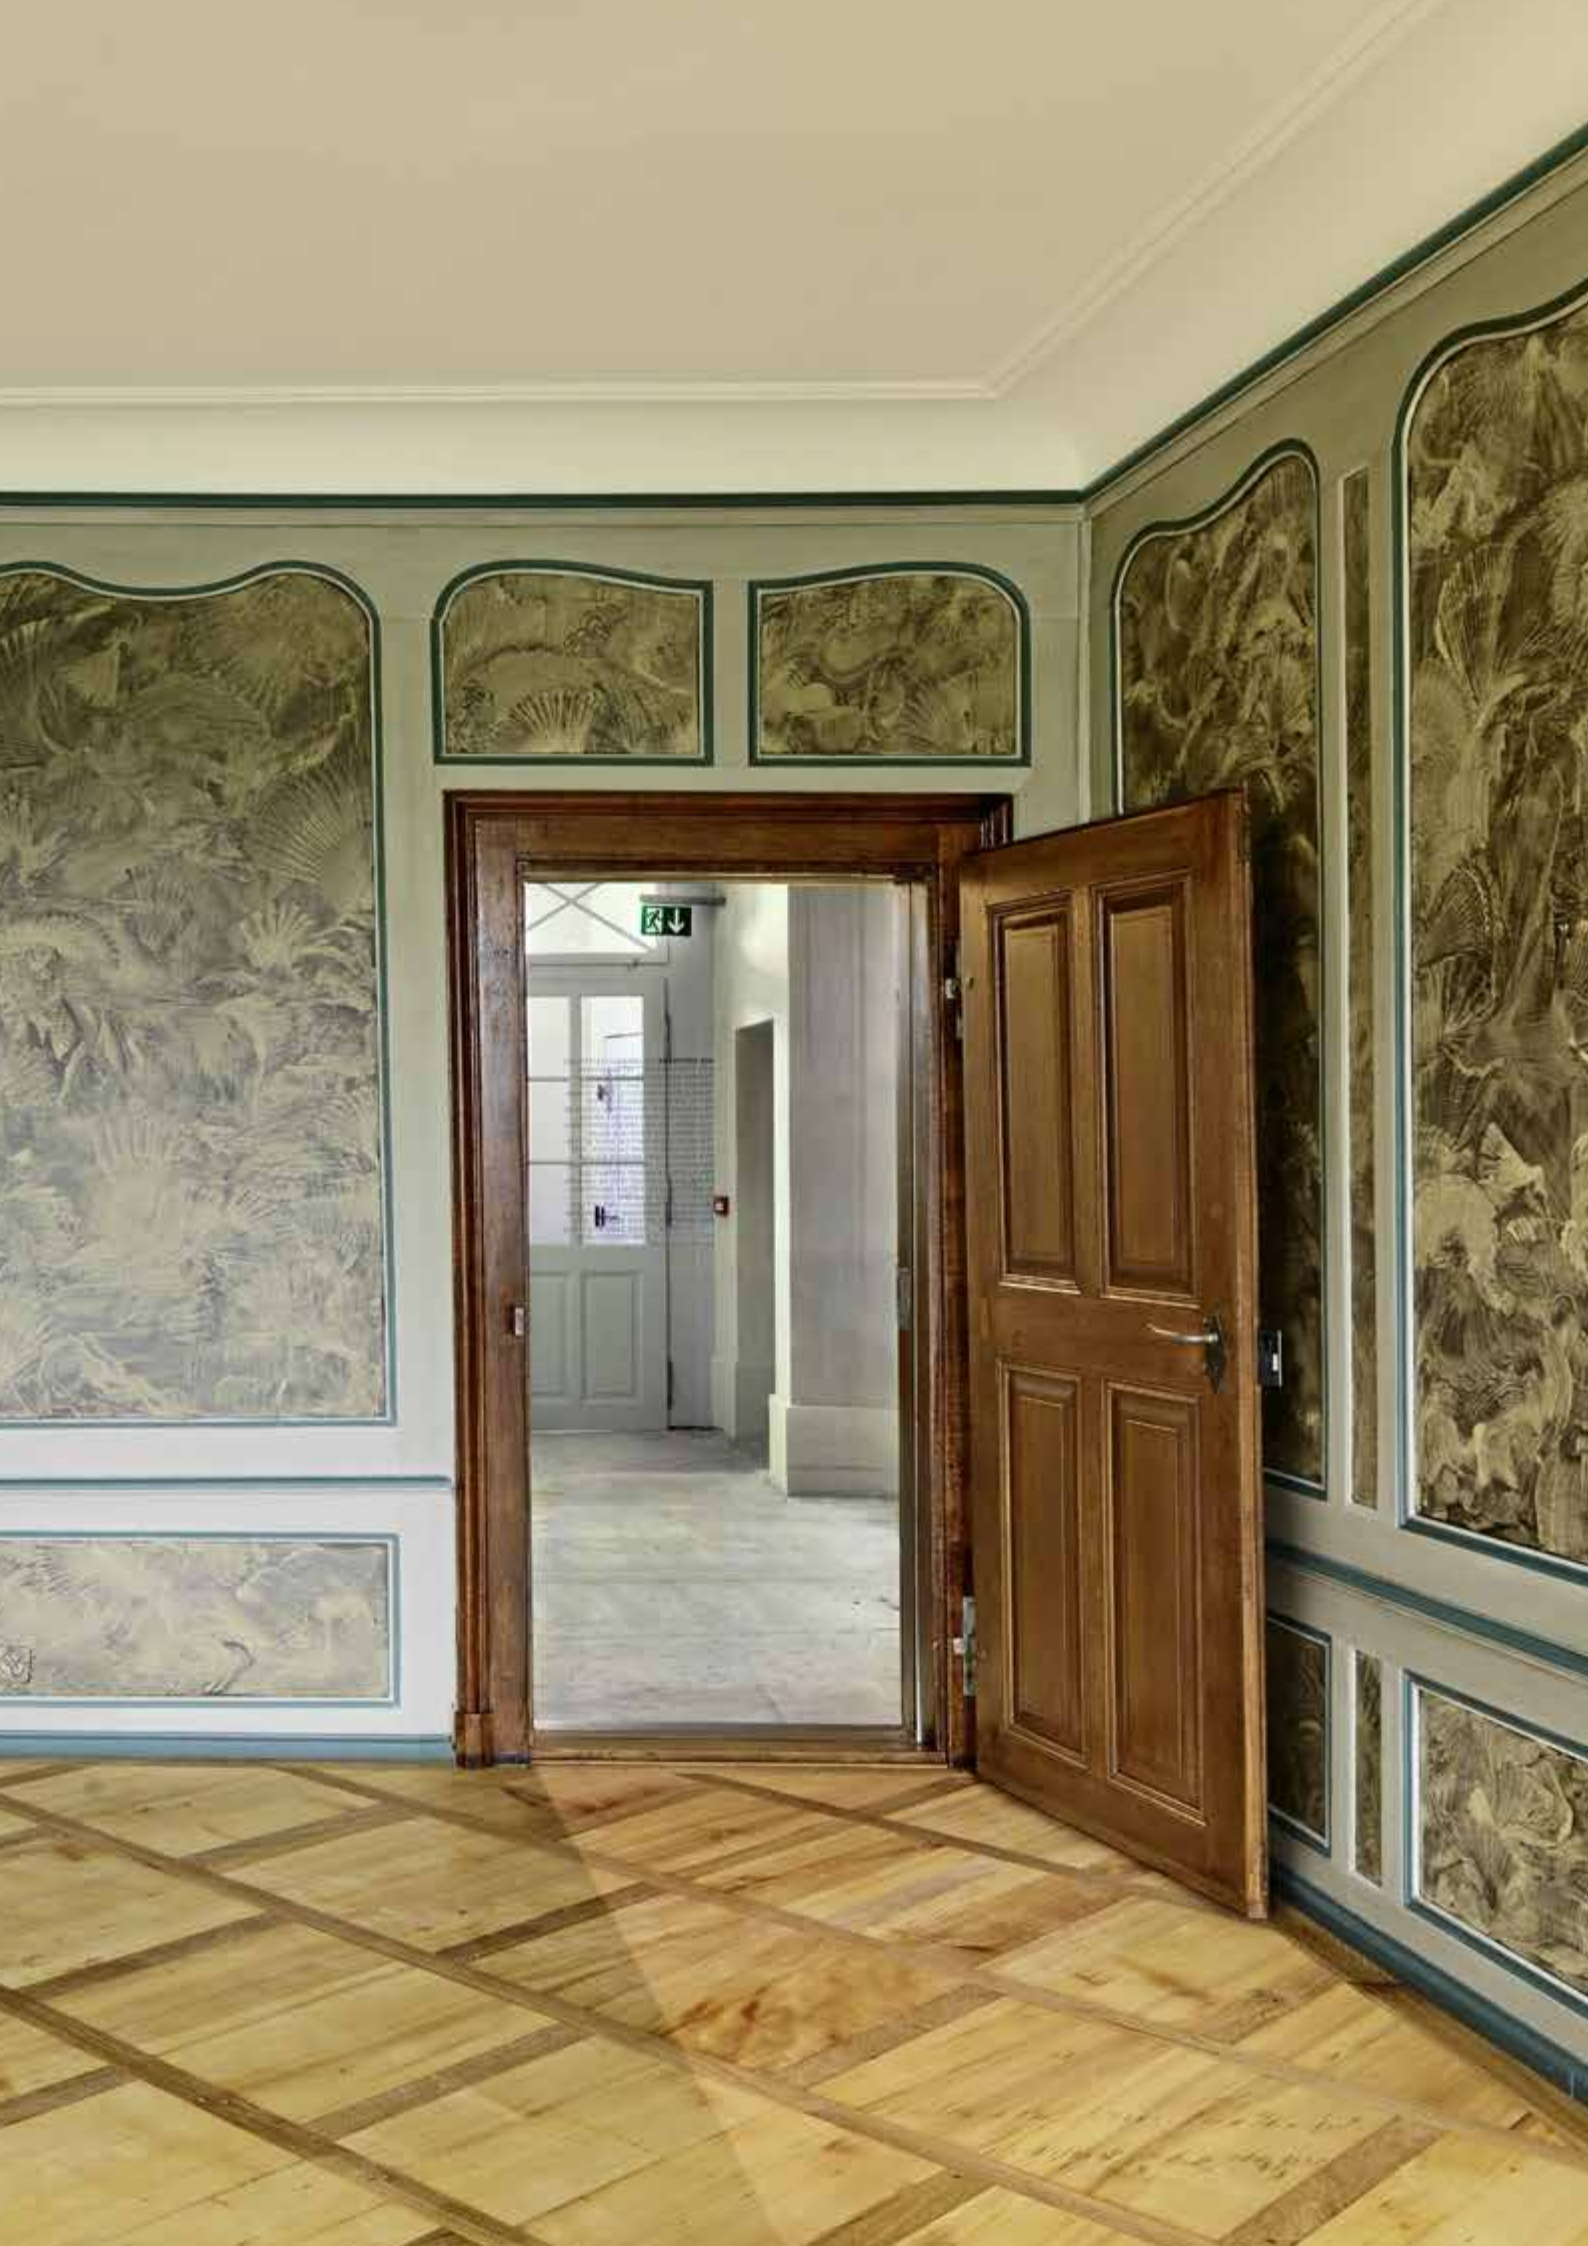
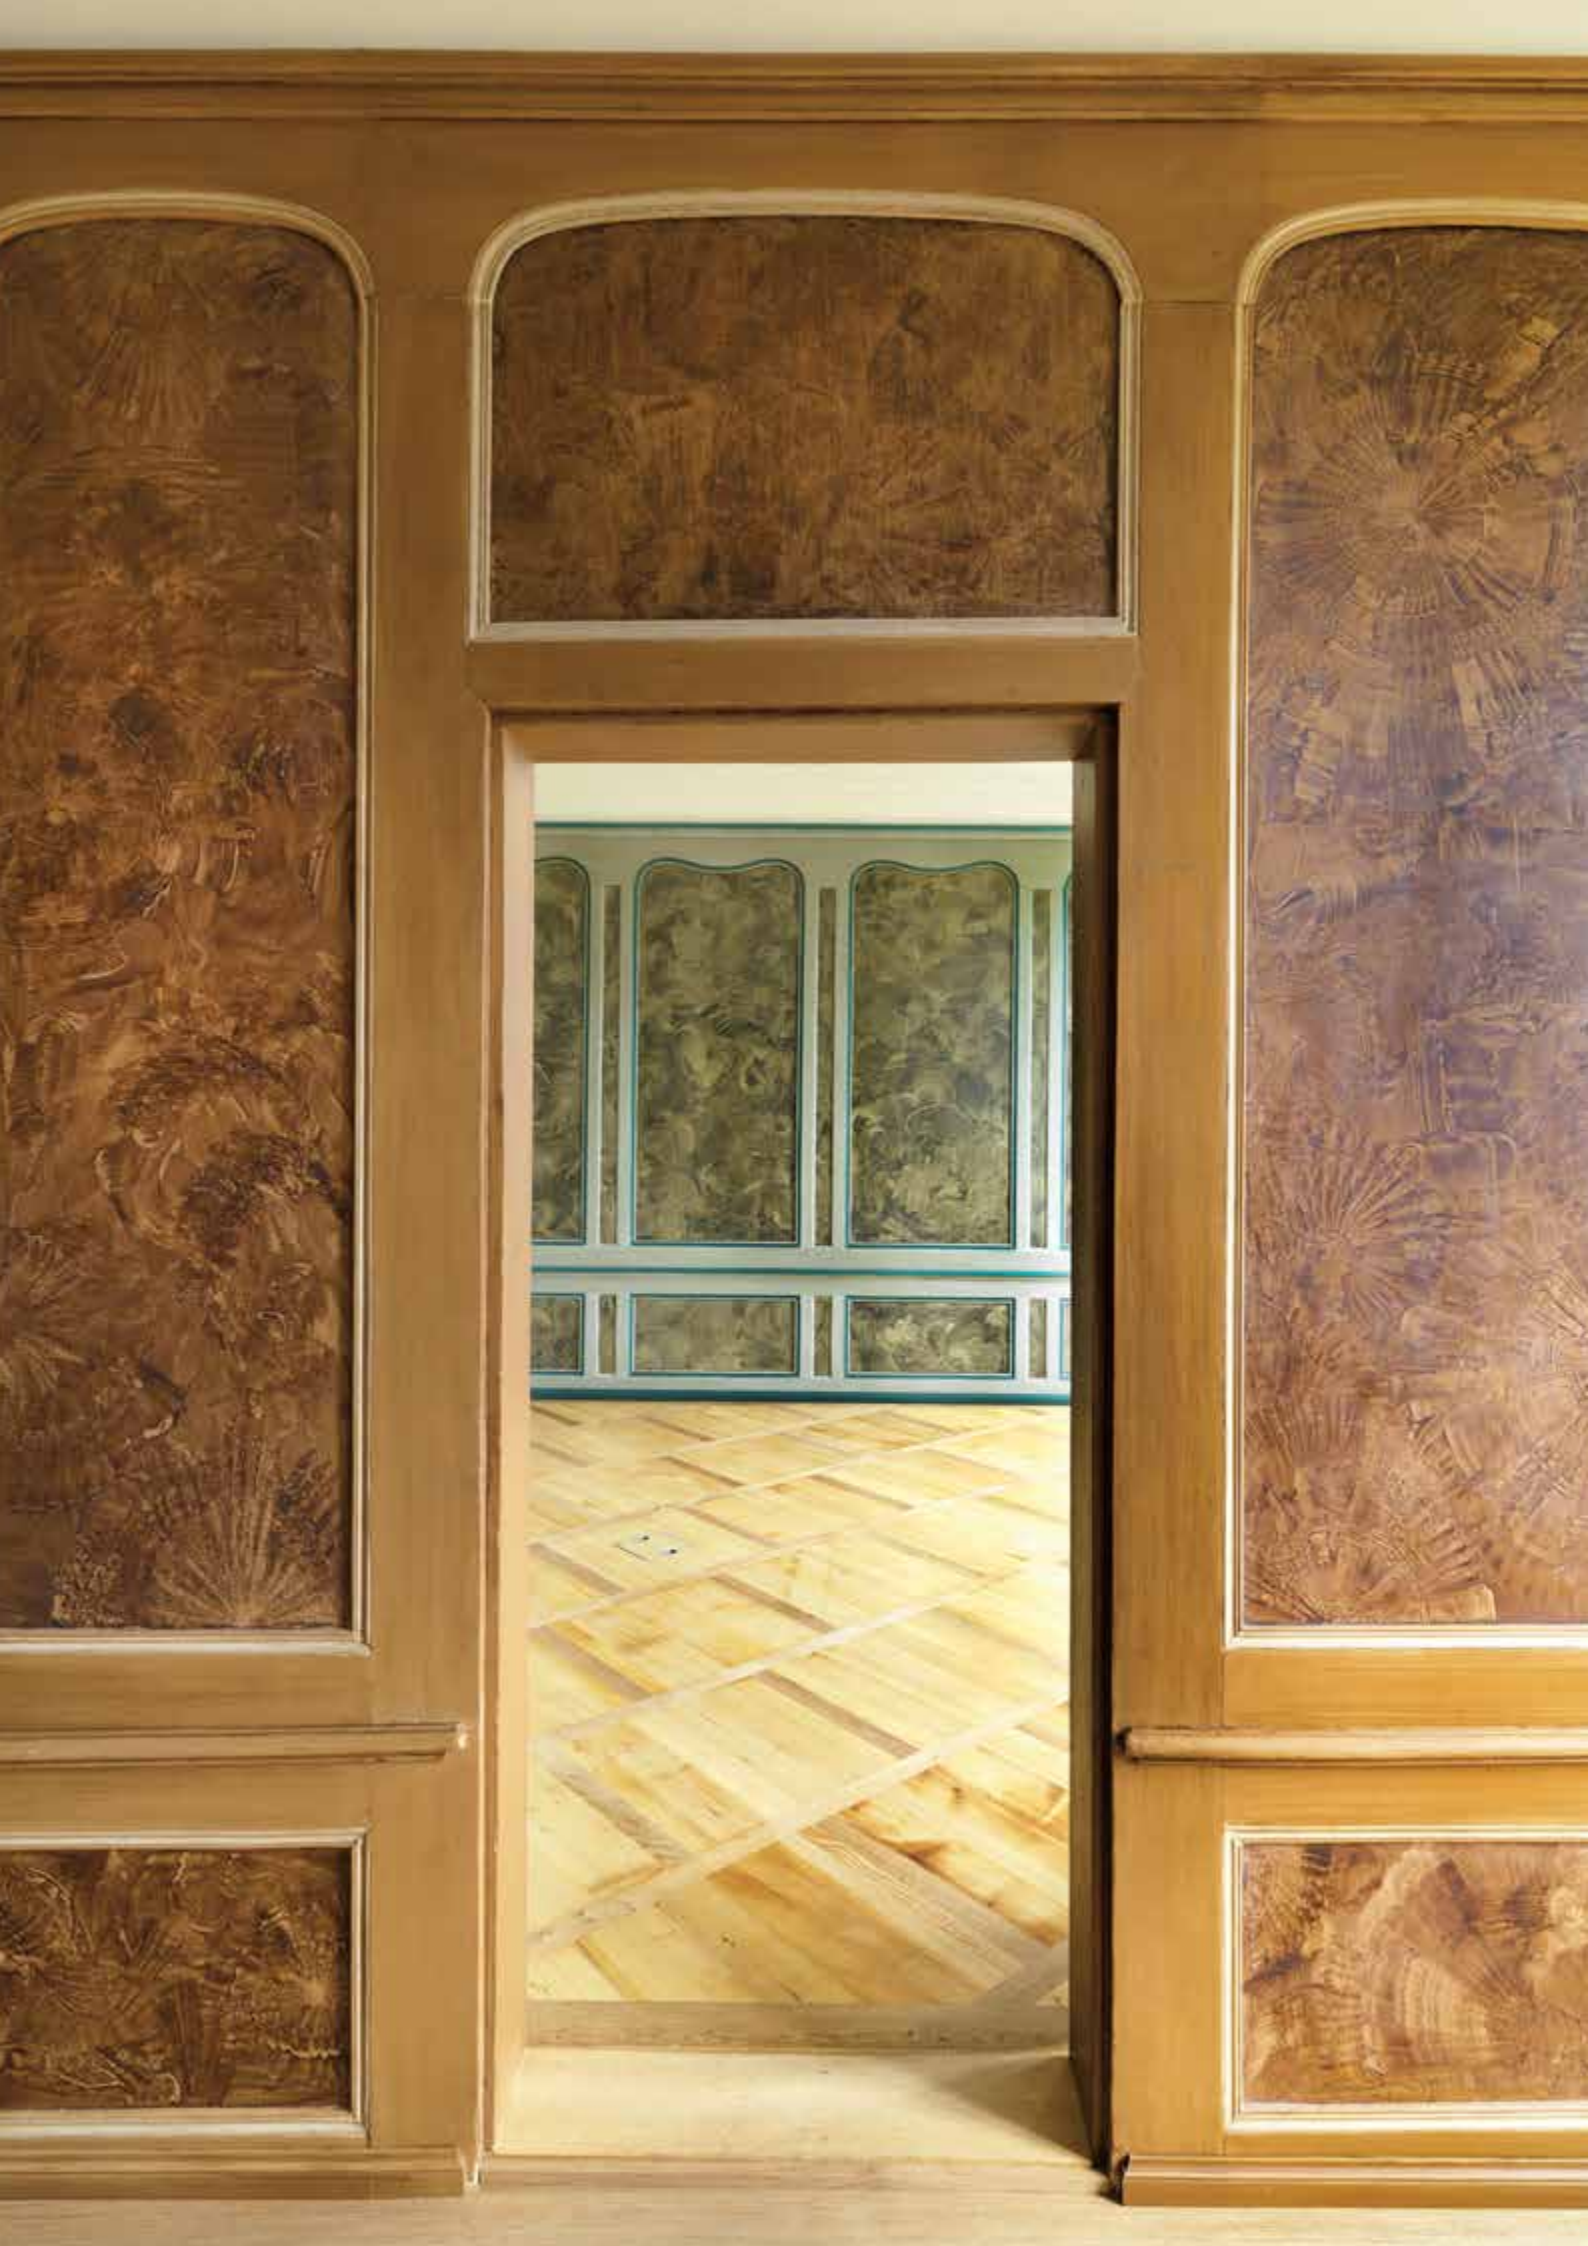
Folgende Doppelseite: Zimmer 22, Erdgeschoss (Aufnahme 2012): Blick durch die Eichentüre mit der neuen Brandschutzverglasung ins Vestibül. Rechtes Täferfeld nachgebaut anstelle des nun wieder geschlossenen Brandmauerdurchbruches. Neufassung auf den Täferfeldern.

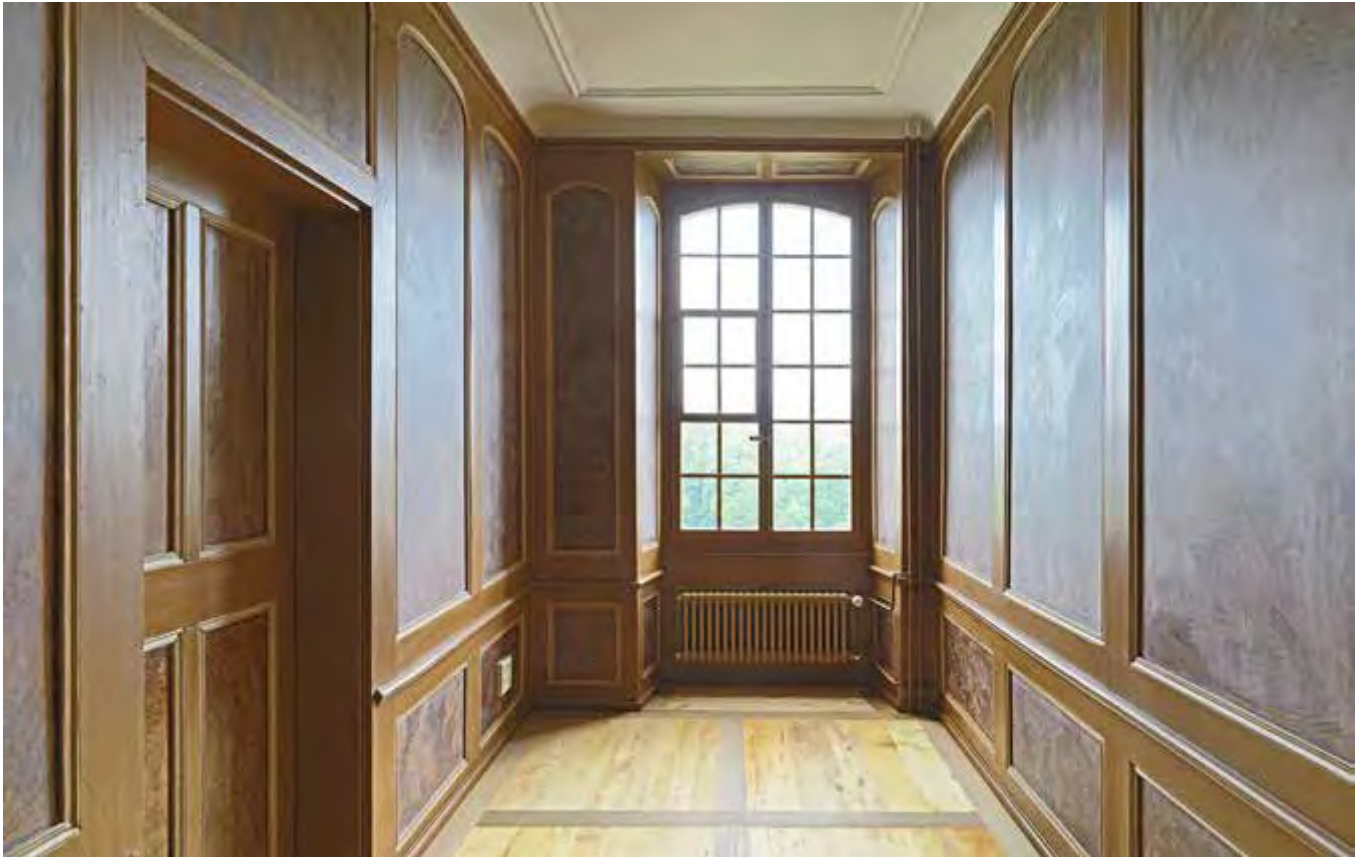
Zimmer 22, Erdgeschoss (Aufnahme 2012): Blick zum Fenster. Die Fenster mit feingliedriger Sprossenteilung (als Mustervorlage angebracht). Restaurierter Bernerparkettboden.

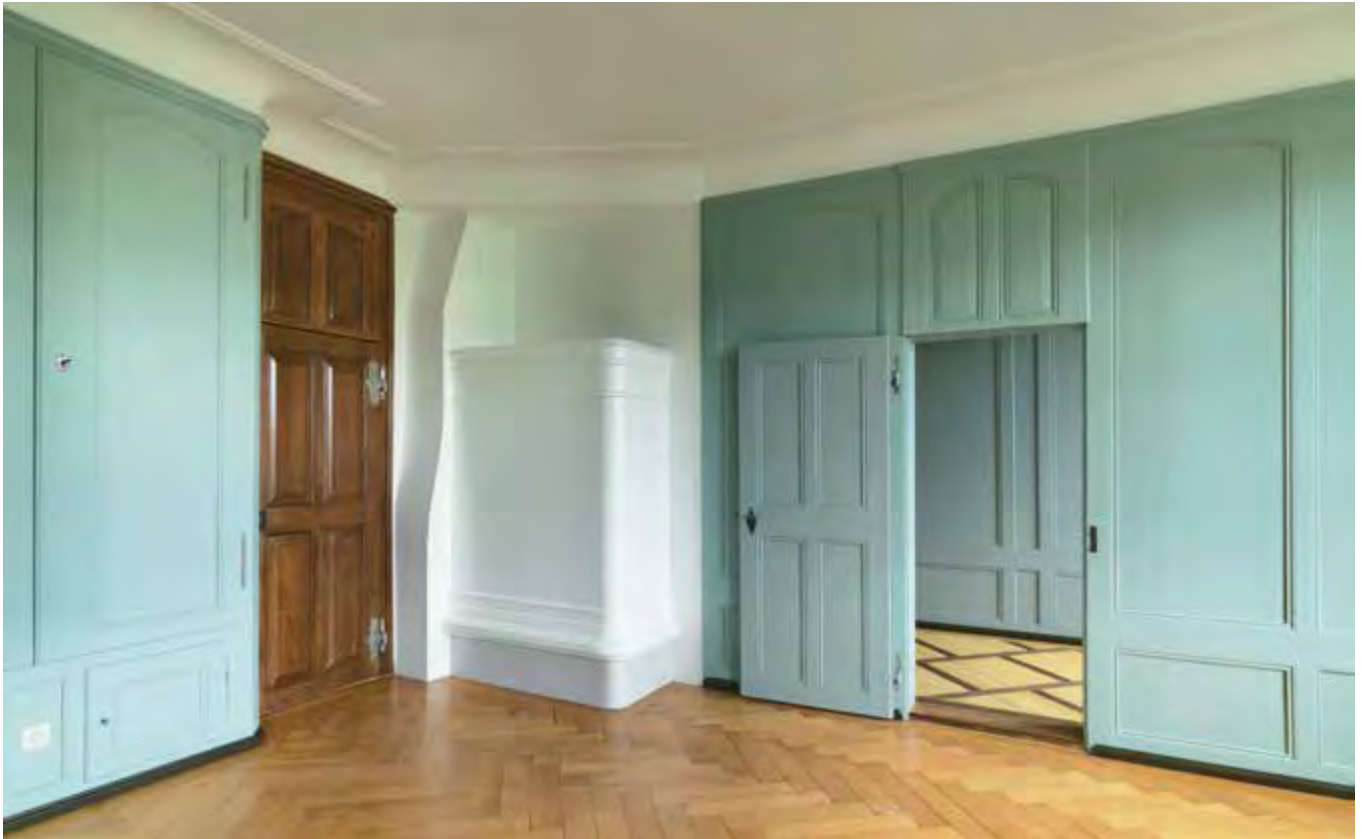
Zimmer 23, Erdgeschoss (Aufnahme 2012): Instandgestellte Wandvertäfelungen mit Neufassung des ersten Anstriches. Abgelaugte Eichentüre mit freigelegten Originalbeschlägen. Gipsatrappe eines Ofens aus der Bauzeit als Verkleidung eines Ofens um 1940.

3. Türen: Die überstrichenen Eichentüren und deren Einfassungen wurden abgelaugt, so kommen auch die aus dem 18. Jahrhundert stammenden Originalbeschläge wieder besser zur Geltung.

3. Zwei weitere unpassende Öfen wurden mit Gipskartonplatten und Gesimsen aus Gipsformteilen nach dem Vorbild der Gnehm-Öfen verkleidet. Auf diese Weise liess sich der ursprüngliche Raumeindruck auf unkonventionelle und kostengünstige Weise wieder herstellen.

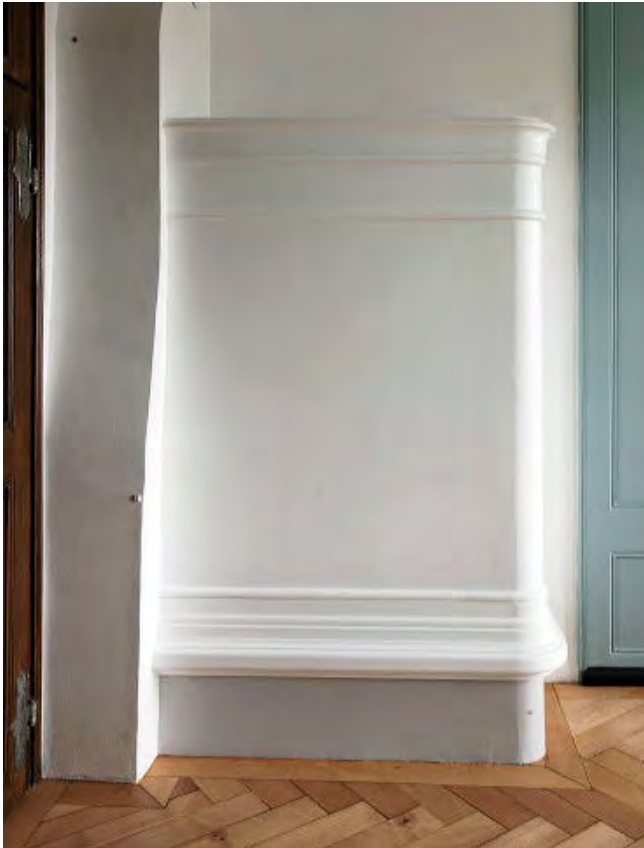
Zimmer 23, Erdgeschoss (Aufnahme 2012): Attrappe aus Gips.

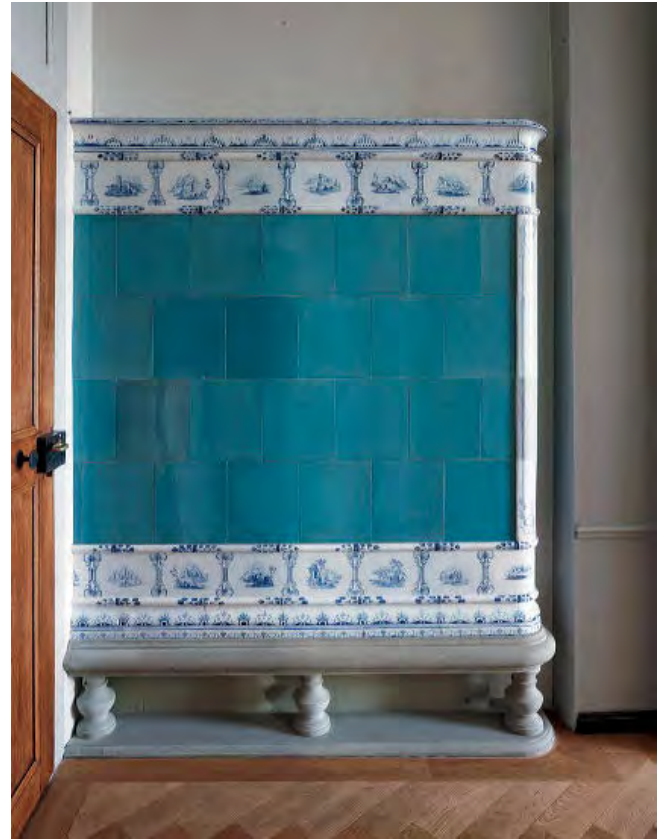
Zimmer 26, 1.Obergeschoss (Aufnahme 2012): Neueingebaute Ofenrückwand mit meergrünen Füllkacheln aus dem Depot der kantonalen Denkmalpflege.

2. Im Büro des Amtsvorstehers war kein Kachelofen mehr vorhanden, die Ofennische war leer. Hier erfolgte ebenfalls der Einbau eines bemalten Gnehm-Ofens aus dem Depot der kantonalen Denkmalpflege, um den Raumeindruck zu vervollständigen und die räumlich wichtige Stelle zu besetzen.

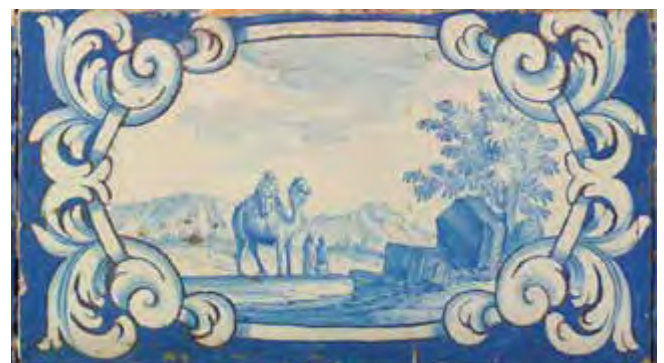
Zimmer 51, 2.Obergeschoss (Aufnahme 2012): Kachel eines noch erhaltenen Ofens aus der Bauzeit.
