BERN, HERRENGASSE 1

*RENOVATION UND UMBAU
2011 / 2012*

*André Born
Architekt Bern*

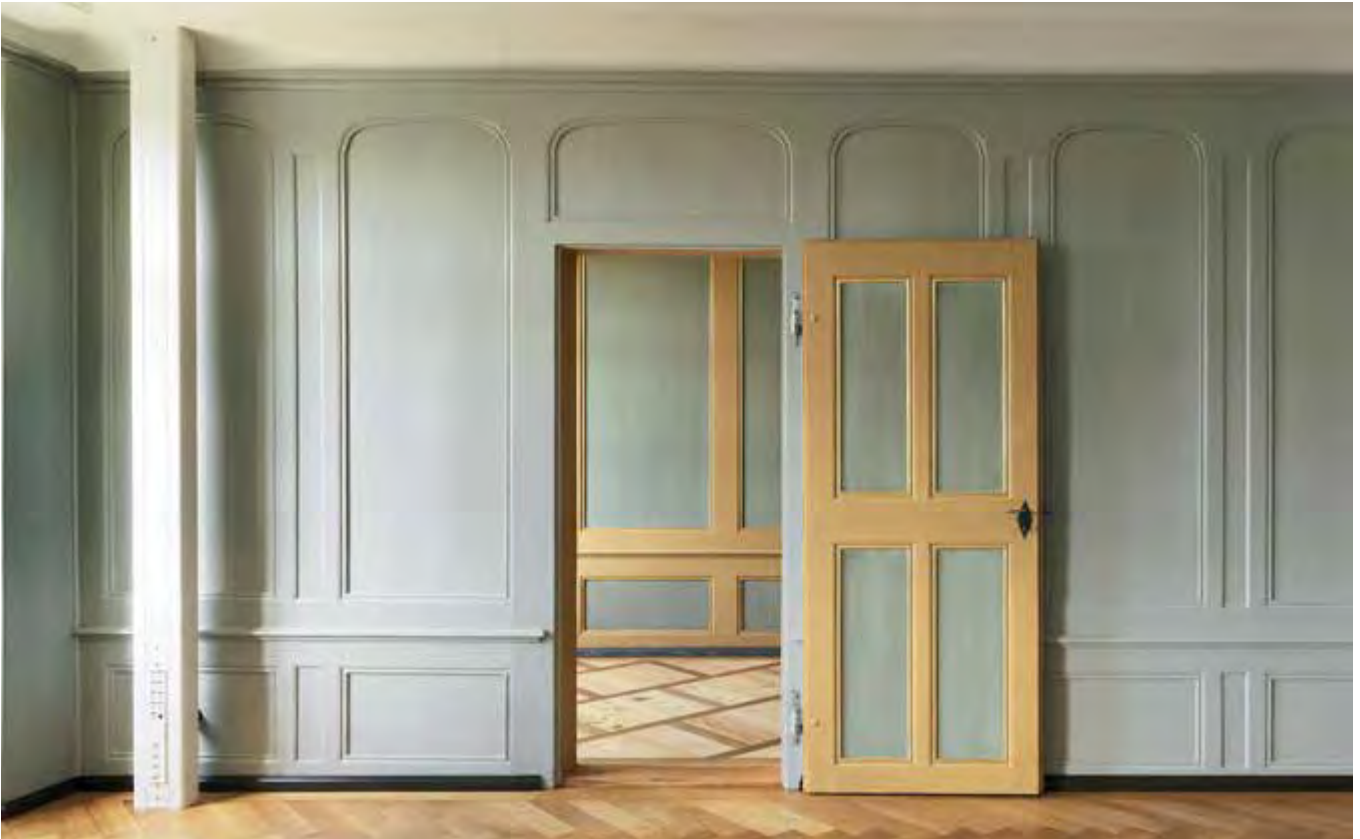
Zimmer 36, 1.Obergeschoss (Aufnahme 2012): Instandgestellte Wandvertäfelungen mit Neufassung des ersten Anstriches. Neuer Elektroinstallationskanal.

Die neue Verteilung erfolgt nun vertikal. Dabei werden jeweils zwei nebeneinander liegende Büros durch einen vertikalen Steigkanal erschlossen. Die Kabelkanäle sind von der Wand abgesetzt montiert, um die historischen Oberflächen so wenig wie möglich zu beeinträchtigen. Die Steckdosen sind im Kabelkanal integriert. Auf Deckenleuchten wurde bewusst verzichtet, damit die Decke – mit Ausnahme des obligatorischen Brandmelders – von Installationen frei gehalten ist. Für die Arbeitsplatzbeleuchtung sorgen Stehleuchten mit integrierten Bewegungsmeldern. Das System ist erweiterbar, in Zukunft können die Kanäle nämlich nachinstalliert werden.

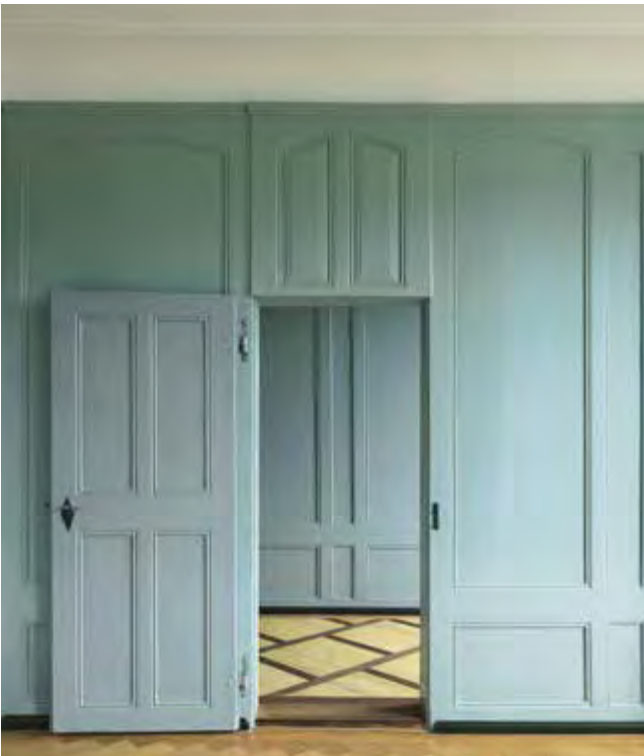
Zimmer 23 und 24, Erdgeschoss (Aufnahme 2012): Instandgestellte Wandvertäfelungen mit Neufassung des raumweise fein differenzierten Originalbefundes.

der Wandtäfer zum Vorschein. Die Farbtöne der untersten Farbschicht wurden mit dem Farbfächer abgenommen, nachgemischt und für den neuen Anstrich verwendet.

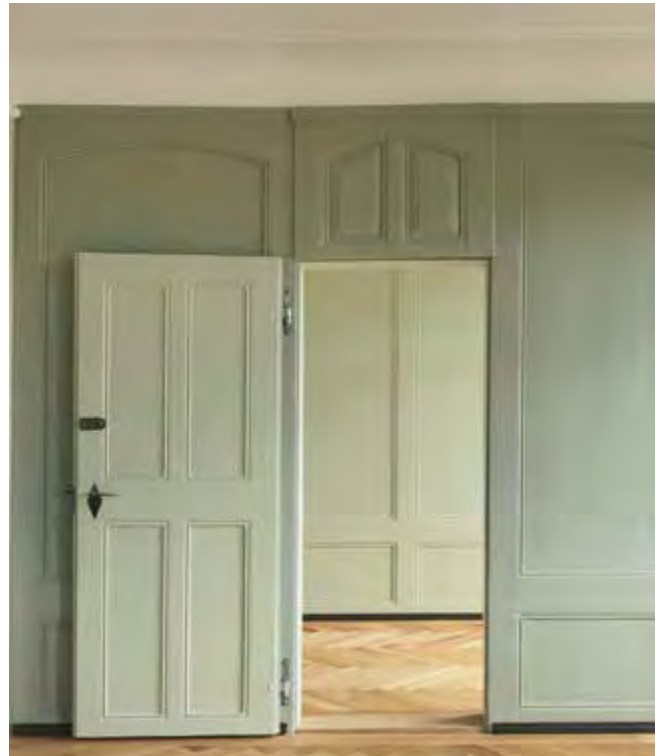
Zimmer 38 und 39, Erdgeschoss (Aufnahme 2012): Instandgestellte Wandvertäfelungen mit Neufassung des raumweise fein differenzierten Originalbefundes.

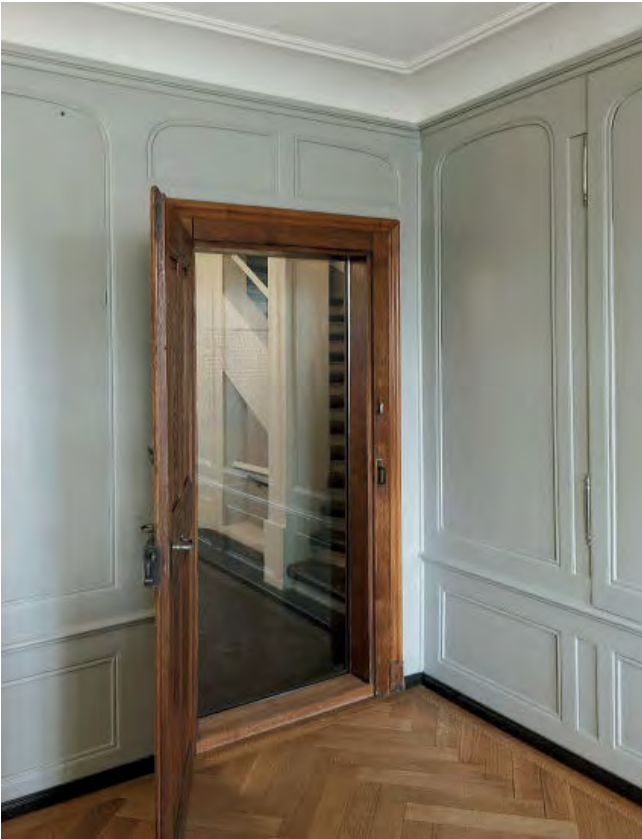
Zimmer 36, 1.Obergeschoss (Aufnahme 2012): Abgelaugte Eichenholztüre mit der neuen Brandschutzverglasung.

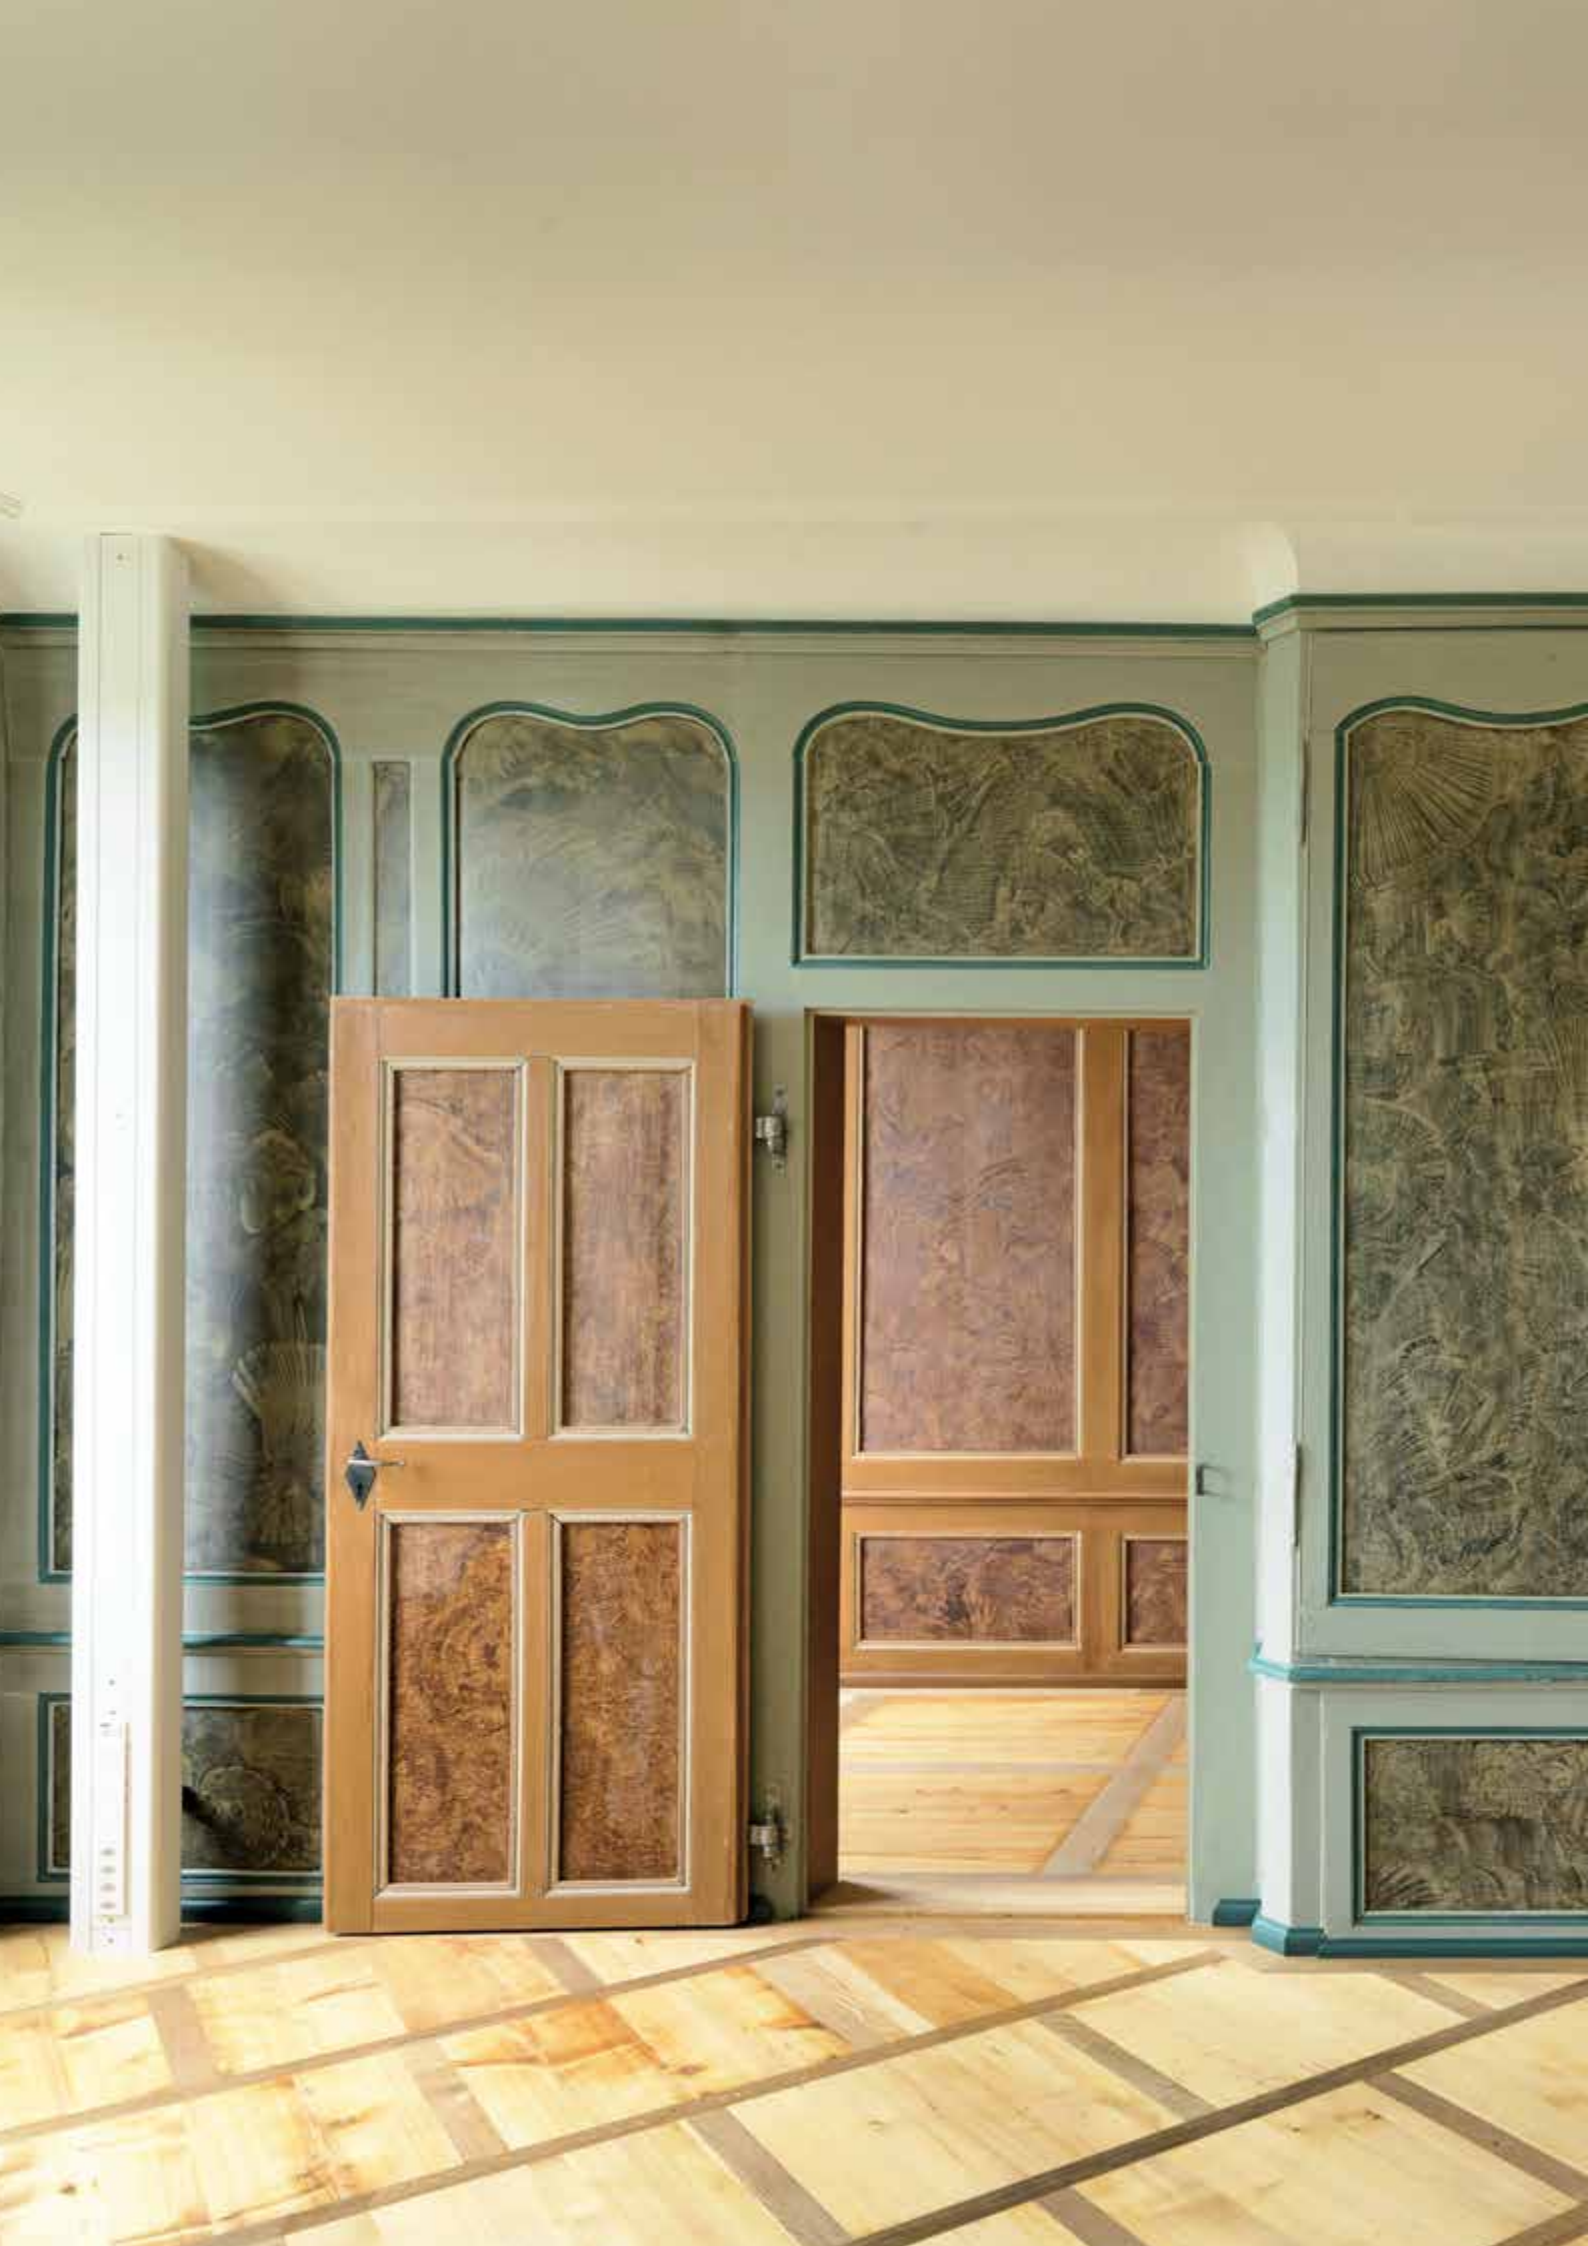
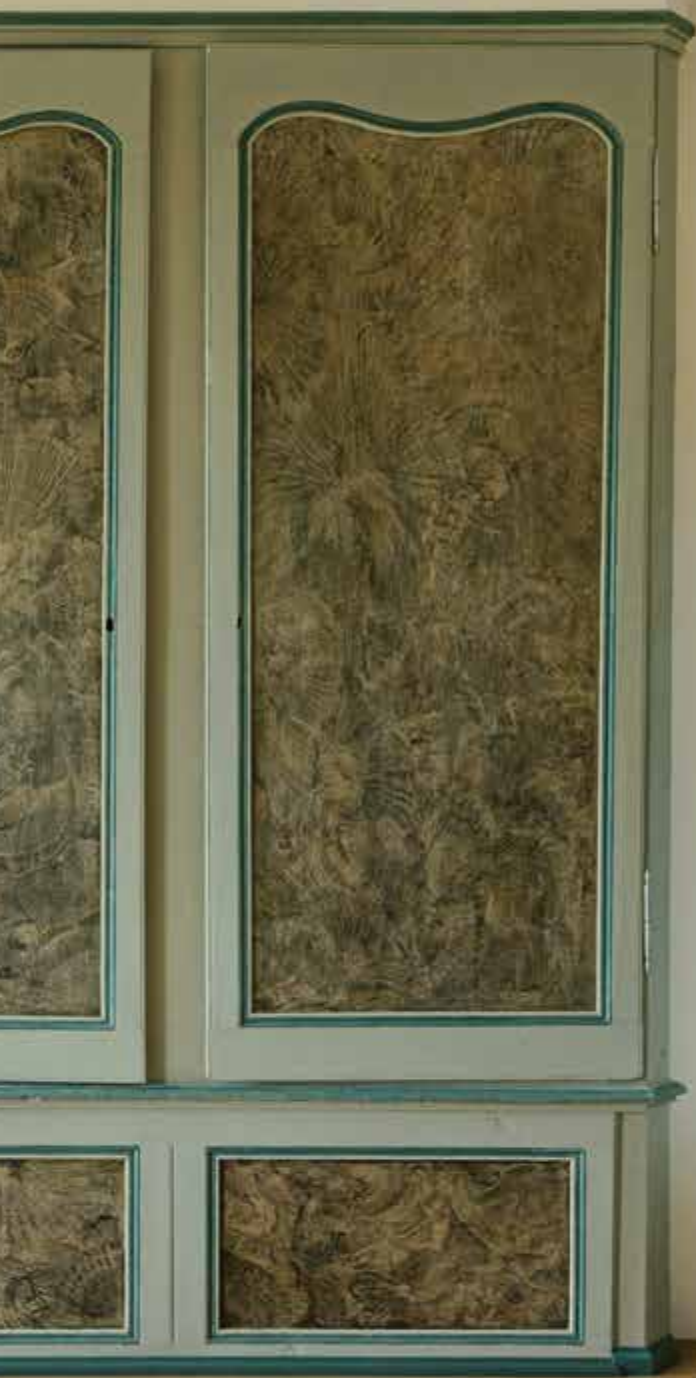
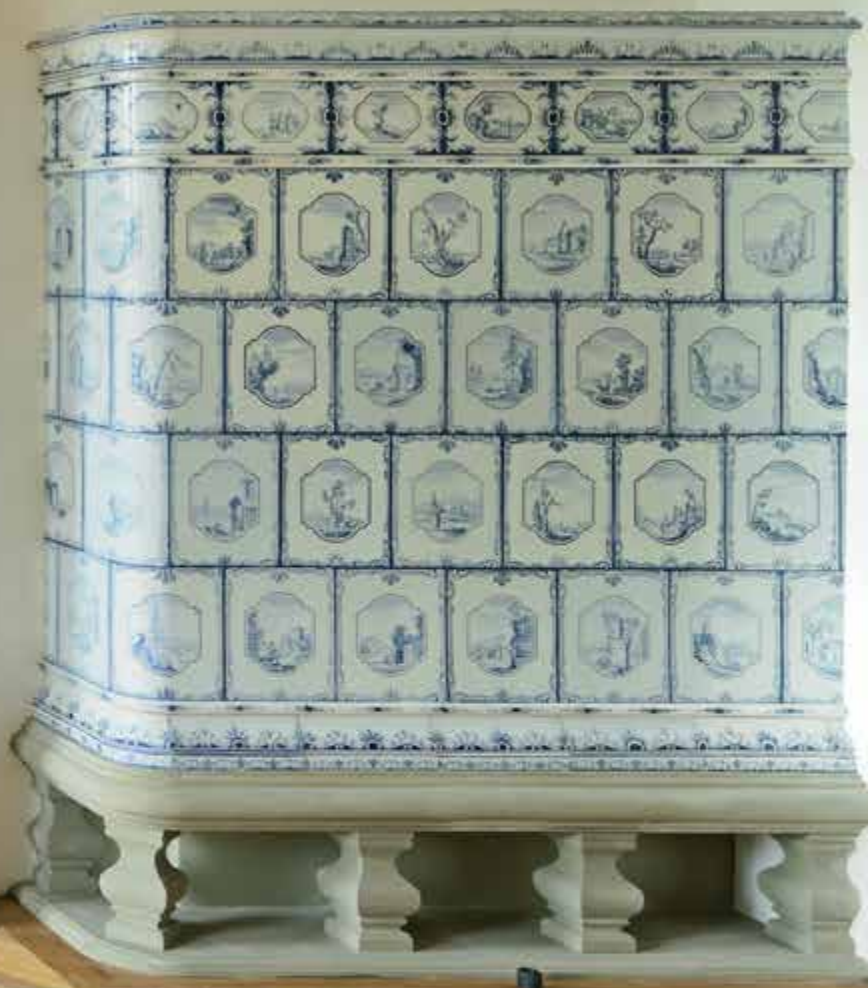
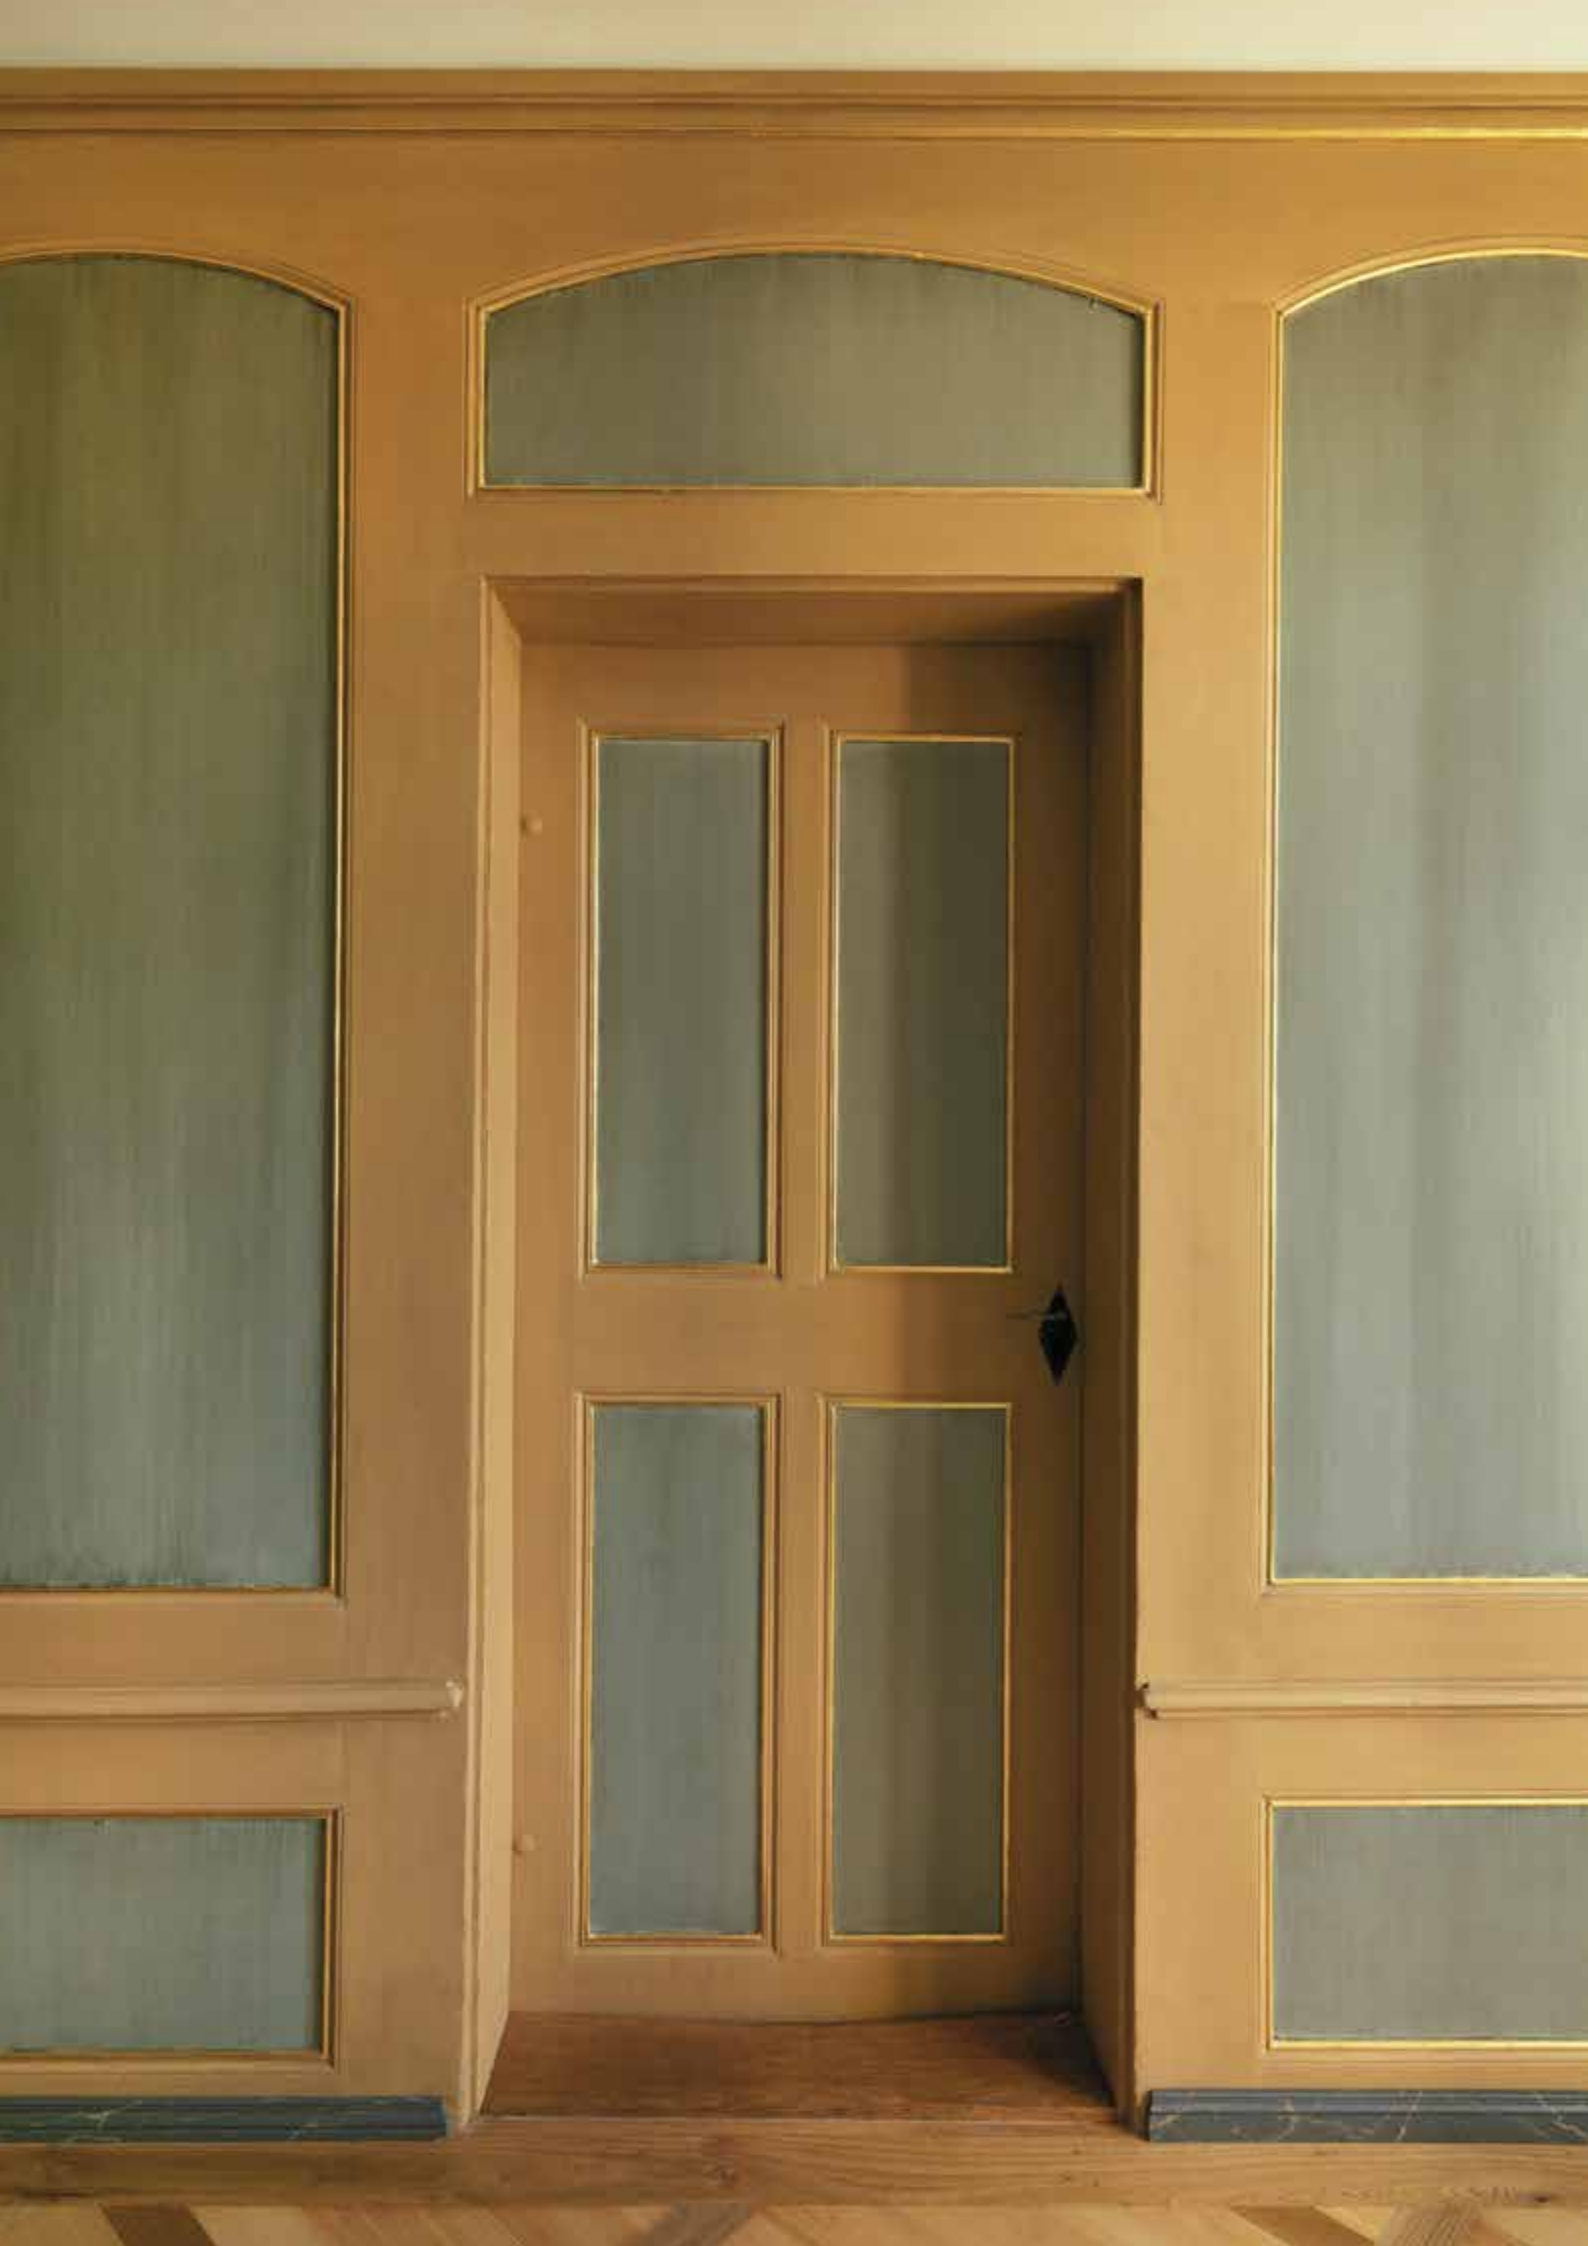
Folgende Doppelseite: Zimmer 21 mit Blick ins Kabinett, Erdgeschoss (Aufnahme 2012): Freigelegte und restaurierte Originalmalerei auf dem Wandschrank, der Türe und der Supraporte. Restaurierter vorgefundener Bernerparkettboden. Wiedereingebauter Kachelofen aus der Werkstatt Peter Gnehms, mit datierter Kachel 1758. Neue vertikale Elektroerschliessung.

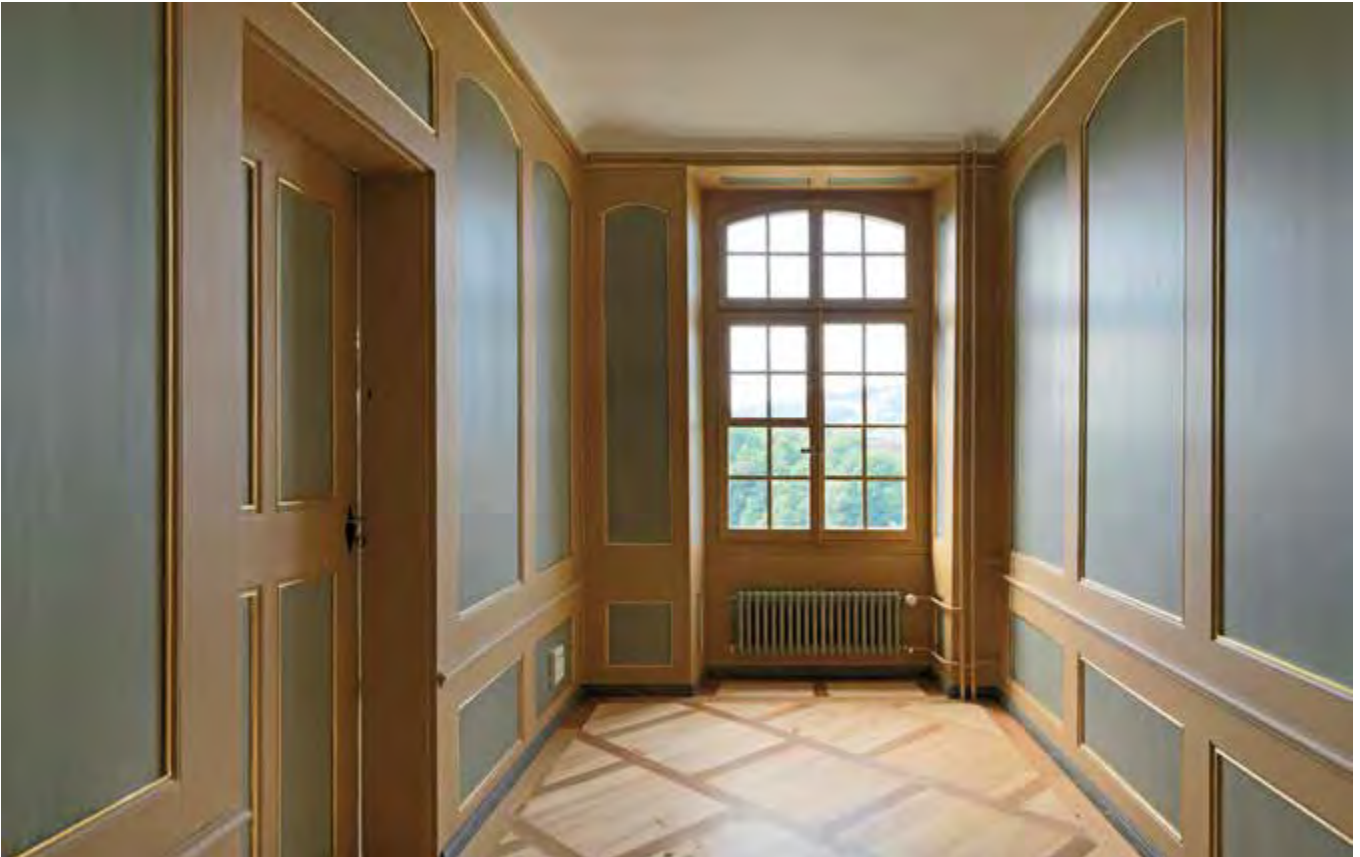
Zimmer 37, 1. Obergeschoss (Aufnahme 2012): Instandgestellte Wandvertäfelungen. Nachbau der zweiten Täferfüllung von links anstelle des nun wieder geschlossenen Brandmauerdurchbruches. Restaurierter Bernerparkettboden. Die Fenster mit feingliedriger Sprossenteilung (als Mustervorlage angebracht).

Ein wichtiger Schritt war das Wiederverschliessen der Brandmauerdurchbrüche. Denn vor der Sanierung fand ein grosser Teil der internen Zirkulation direkt in den Büroräumen statt; ein zweiter, informeller Verbindungsweg parallel zum Korridor machte so teilweise die Hälfte der Bürofläche schlecht möblier- und nutzbar. Durch das Verschliessen der 1928/29 erfolgten Durchbrüche konnten die Büroräume beruhigt werden und die bessere Möblierbarkeit lässt nun eine höhere Belegung zu.

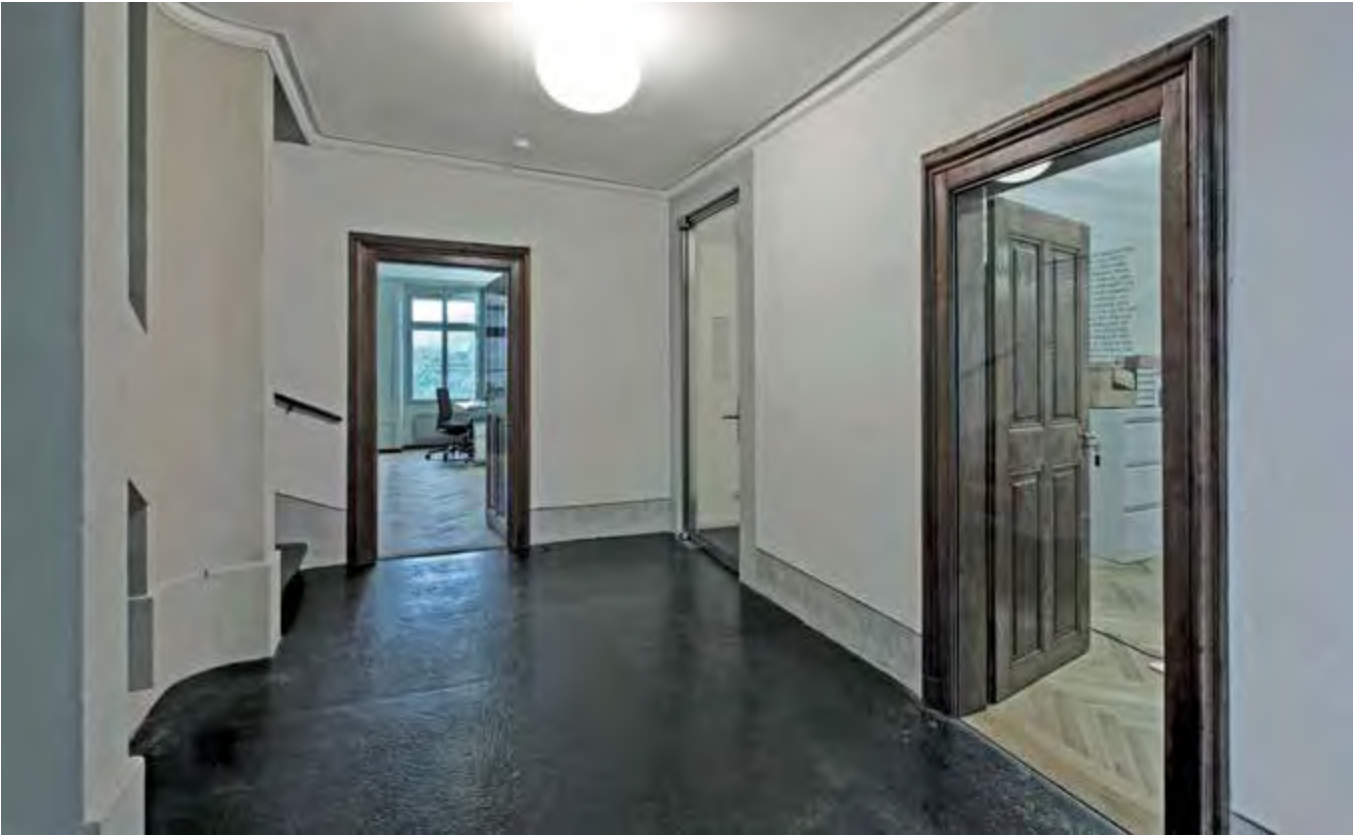
Vestibül, 1.Obergeschoss (Aufnahme 2012): Neue verglaste Brandschutzabschlüsse. Restaurierte Wand- und Deckenoberflächen. Neufassung des Wandsockels.

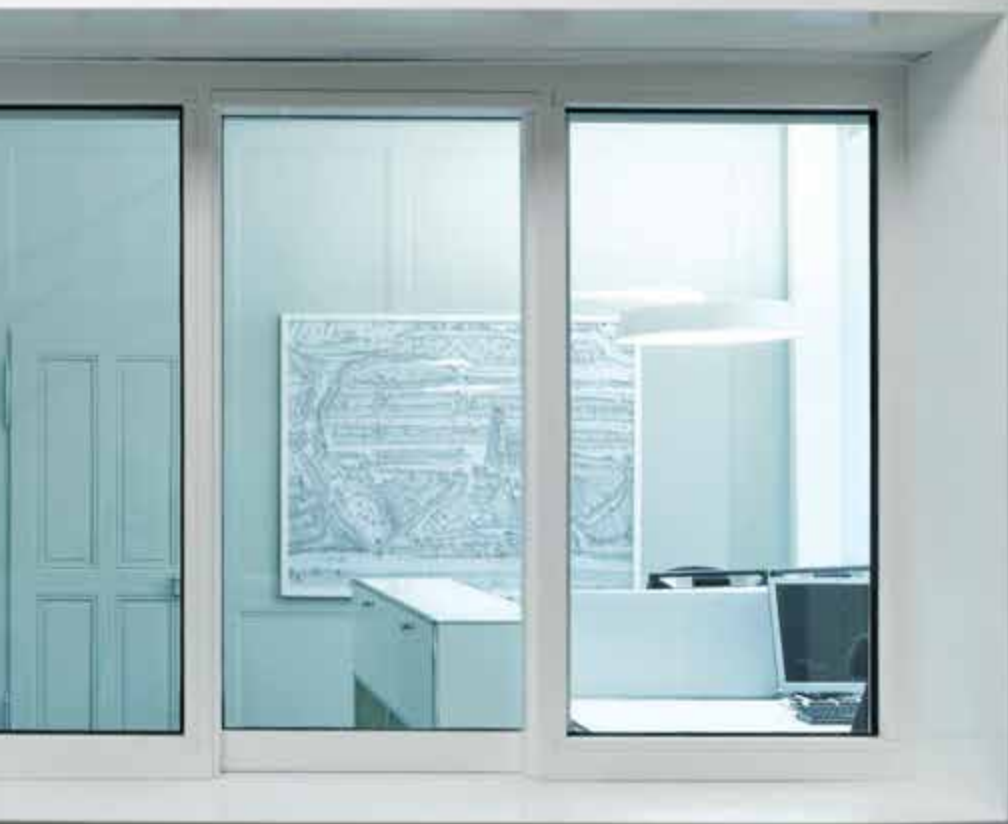
Folgende Doppelseite: Vestibül, Erdgeschoss (Aufnahme 2012): Neue Empfangsloge, neue Brandschutztüre und Neufassung des Wandsockels.

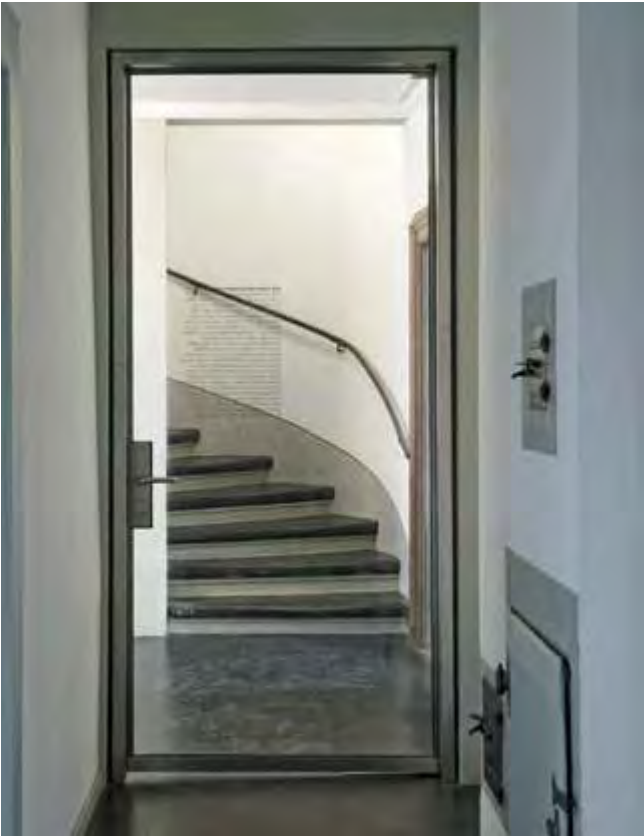
Korridor, 1.Obergeschoss (Aufnahme 2012): Neue Brandschutztüre zum Treppenhaus.

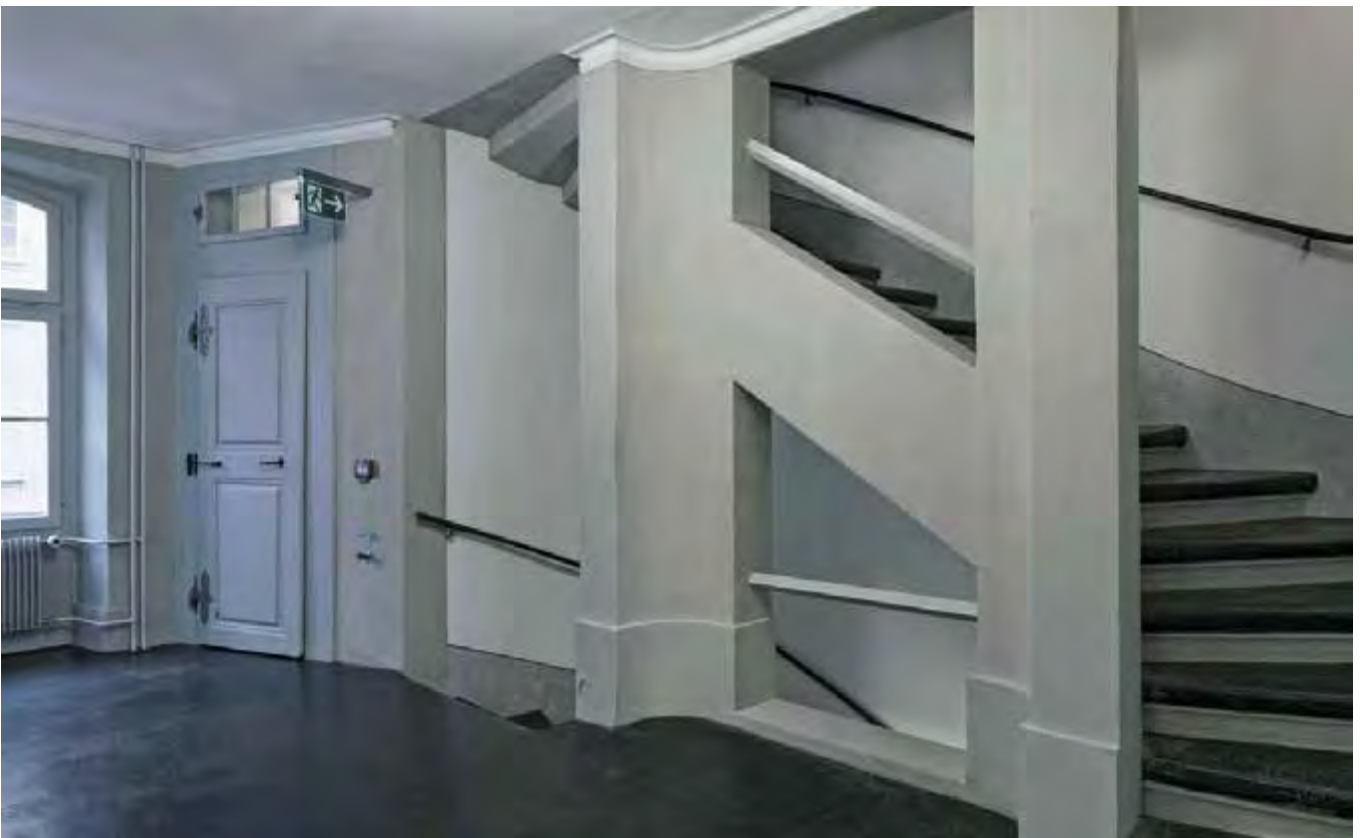
Vestibül 1. Obergeschoss (Aufnahme 2012): Renovierter Treppenrisalit. Die nötigen Beschilderungen fügen sich zurückhaltend in den historischen Gestaltungsraster ein.
